| Algemeen | | | | | |
|---|---|---|---|---|---|
| Locatie | Ter hoogte van voormalig hotel 't Elshuys / Centraal Orgaan opvang Asielzoekers (COA) | | | Zaaknummer:<br>5.1.2i | |
| Adres | Ter hoogte van de Gravendijk 6 | | | | |
| Bezoekdatum | 28 en 29 november 2022 | | | | |

| <b>Aanleiding</b> | Handhavingsverzoek: 5.1.2e geeft aan dat er vermoedelijk een lozing van bedrijfsafvalwater (o.a. vethoudend afvalwater) op oppervlaktewater (sloot) plaatsvindt. |

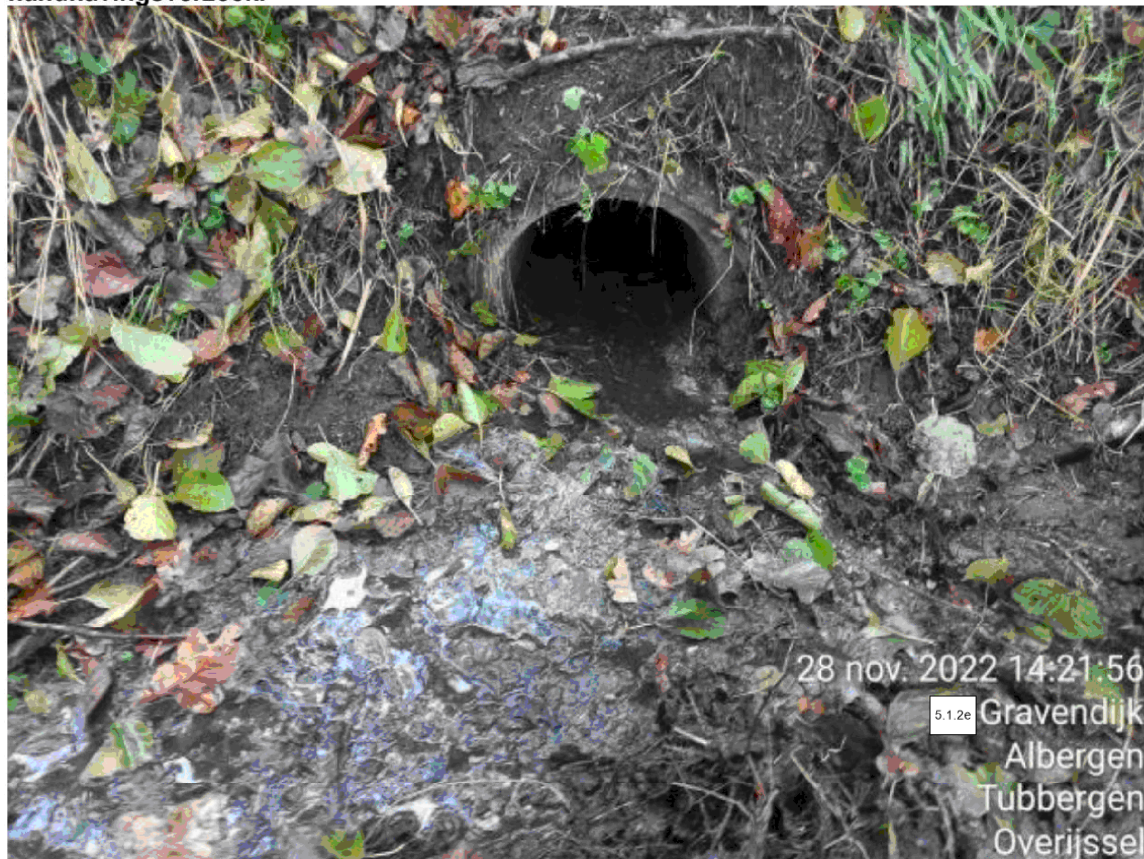
Foto 1: lozingspunt; duiker die loost in de sloot welke grenst aan perceel indiener handhavingsverzoek.

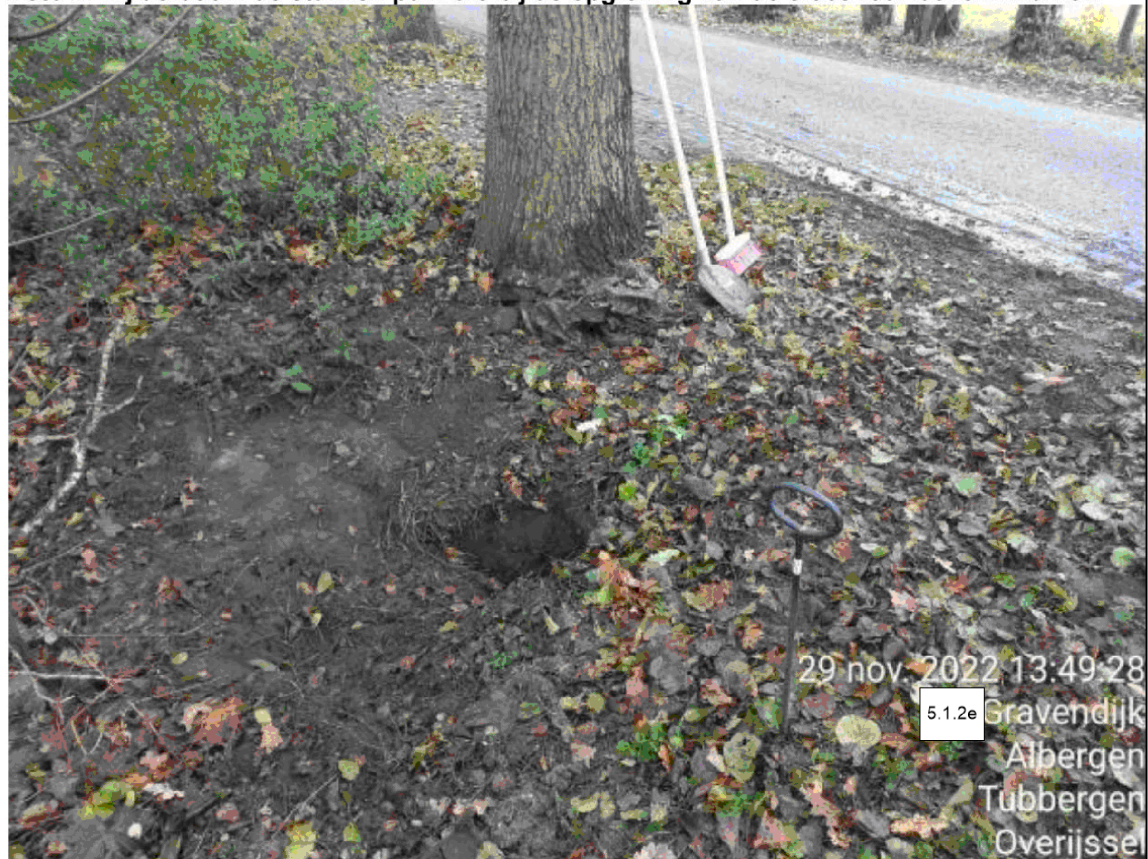
**Foto 2: Bij de boom de stukken puin die bij de opgraving van de sloot naar boven kwamen**

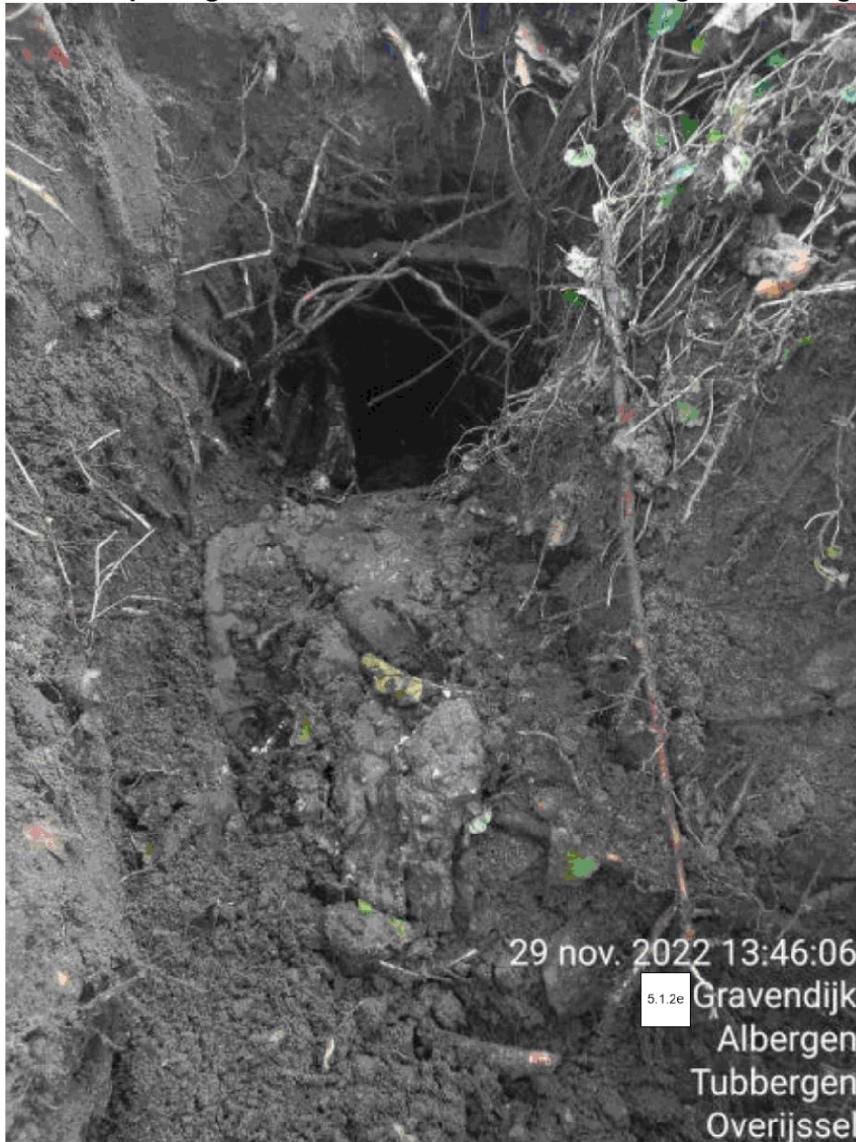
**Foto 3: Opening van duiker andere kant van de weg t.o.v. lozingspunt**

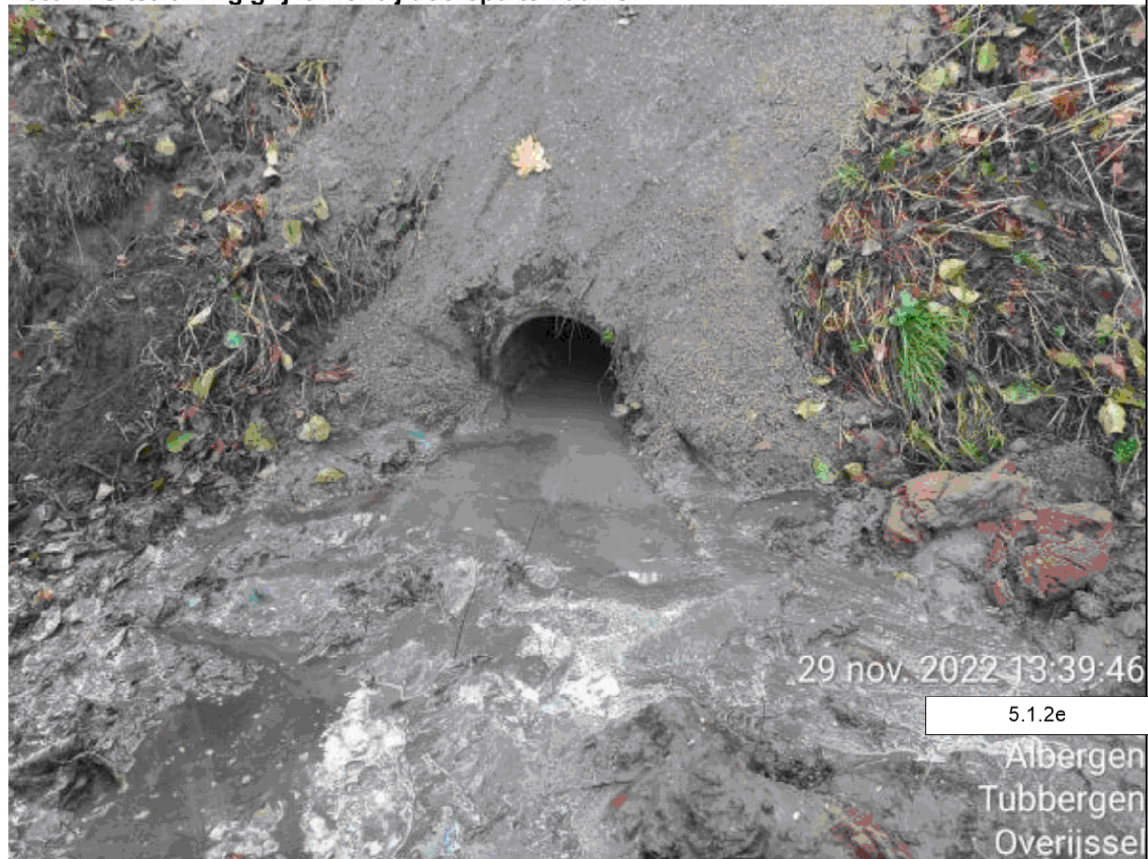
**Foto 4: Uitstroming grijze klei bij doorspuiten duiker**

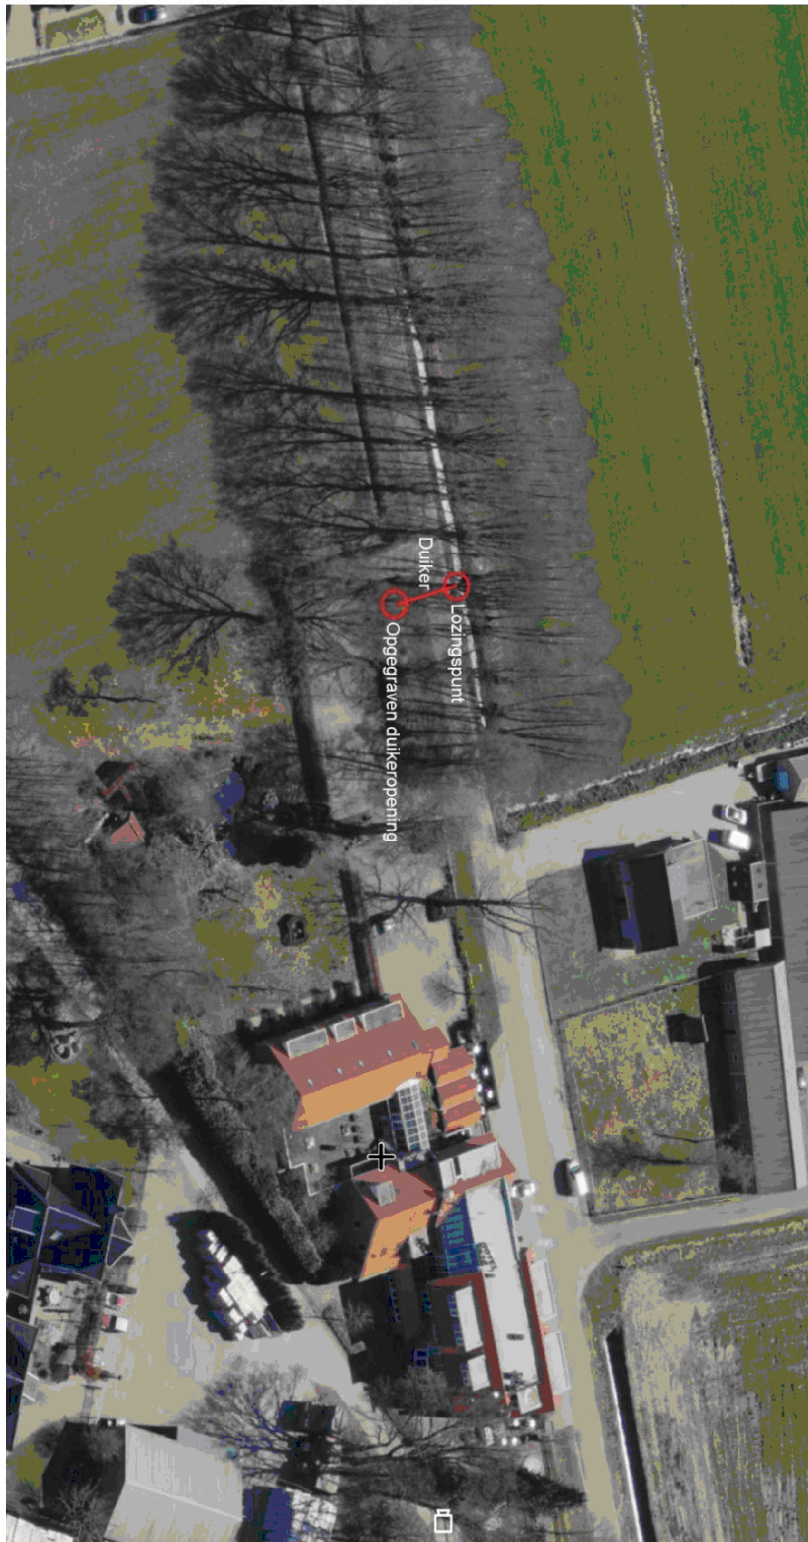
**BIJLAGE 2: OVERZICHTSTEKENING**

| | <p>Omgevingsdienst Twente geeft als advies aan de gemeente om de verzakking structureel op te lossen;</p> <ul style="list-style-type: none"> <li>- De rioolbeheerdienst geeft aan niet de gehele duiker door te kunnen met de camera, de rioolbeheersdienst geeft aan dat deze waarschijnlijk gebroken is (onder de weg).</li> <li>- Bij het doorspuiten van de duiker kwam er een behoorlijke hoeveelheid grijze klei naar buiten. Aangezien dit niet zomaar in een duiker terecht kan komen, bestaat het vermoeden dat dit afkomstig is van buiten de duiker en in de duiker terecht is gekomen (dit bevestigt het vermoeden dat de duiker hoogstwaarschijnlijk al gebroken of ingezakt is).</li> </ul> <p>Voor een overzichtstekening van de situatie, zie bijlage 2.</p> |
| <b>Conclusie</b> | <p>Door de slechte staat van de duiker bestaat er een reëel gevaar voor wegverkeer:</p> <ul style="list-style-type: none"> <li>- Bij geen actie blijft de berm ter hoogte van het lozingspunt inzakken, omdat het zand in de duiker zakt en wegspoelt. Hierdoor ontstaat een gat naast het wegdek.</li> <li>- Indien de duiker onder de weg in vermoedelijke zeer slechte staat verkeerd, bestaat de mogelijkheid dat deze inzakt en er een luchtgat ontstaat. Bij voldoende belasting van bovenaf (wegdek), en de verwachte toename in verkeer door de komst van het AZC, bestaat de mogelijkheid dat de weg inzakt.</li> </ul> |

| <b>Advies</b> | <p>Het <u>dringende advies</u> is om de duiker, die op dit moment geen functie heeft, zo spoedig mogelijk op te graven en te verwijderen. Het gedeelte onder de weg dat niet kan worden opgegraven dient bij voorkeur te worden gevuld, zodat de duiker niet in kan zakken.</p> |
