| Algemeen | | | | | |
|---|---|--|--|---|--|
| Locatie | Ter hoogte van voormalig hotel 't Elshuys / Centraal Orgaan opvang Asielzoekers (COA) | | | Zaaknummer:<br>5.1.2e | |
| Adres | Ter hoogte van de Gravendijk 6 | | | | |
| Bezoekdatum | 28 en 29 november 2022 | | | | |

| Aanleiding | Handhavingsverzoek: verzoeker de 5.1.2e geeft aan dat er vermoedelijk een lozing van bedrijfsafvalwater (o.a. vethoudend afvalwater) op oppervlaktewater (sloot) plaatsvindt. |

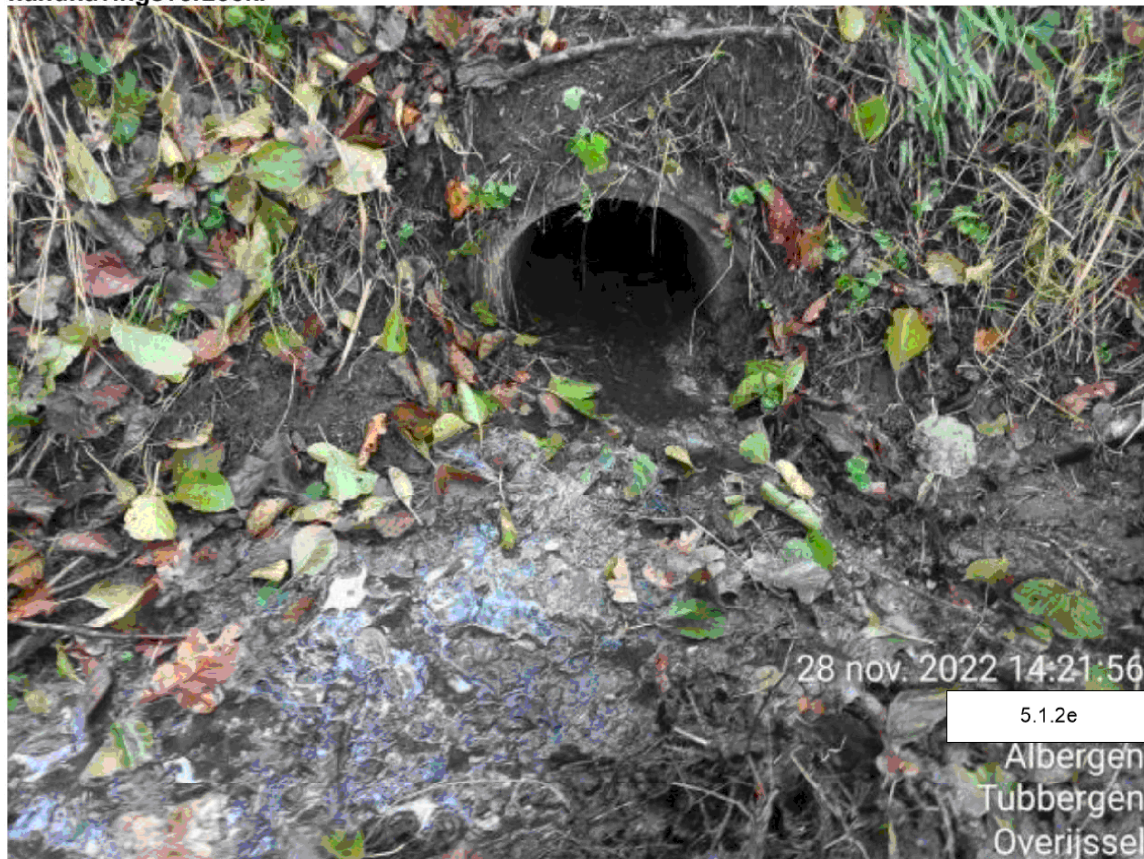
Foto 1: lozingspunt; duiker die loost in de sloot welke grenst aan perceel indiener handhavingsverzoek.

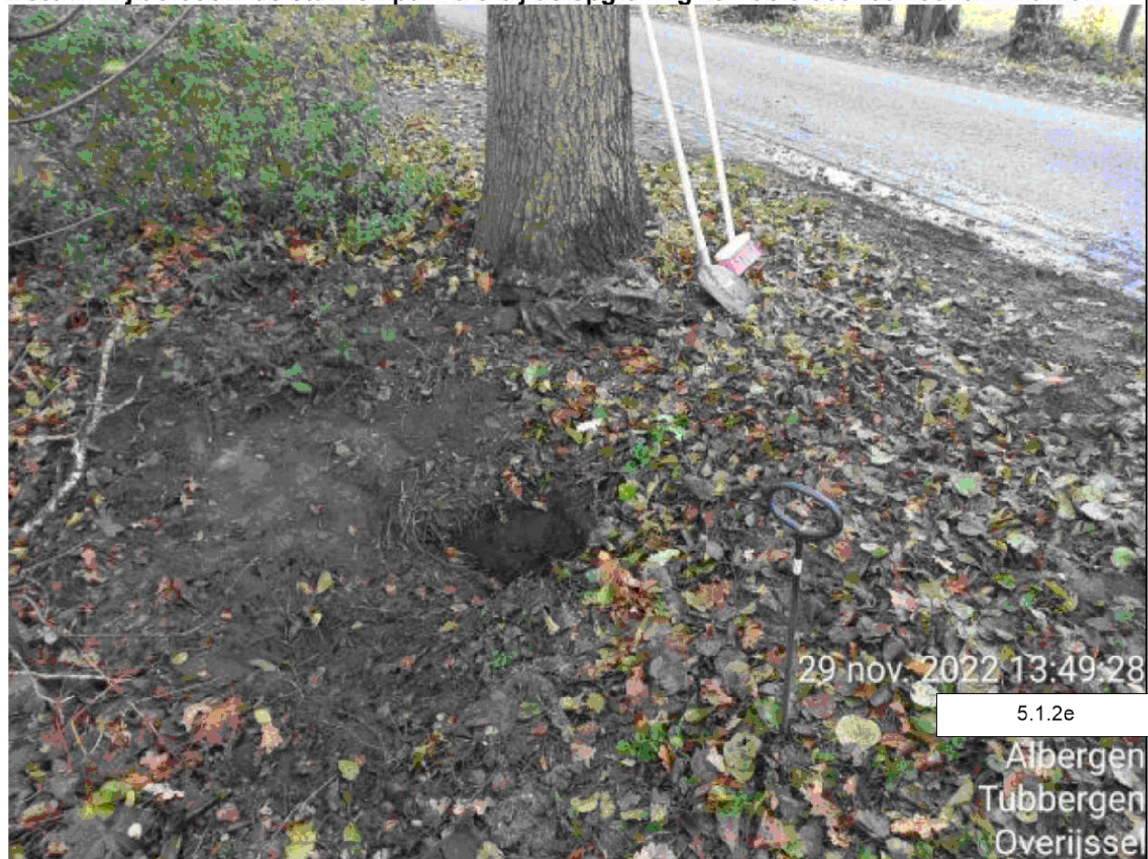
**Foto 2: Bij de boom de stukken puin die bij de opgraving van de sloot naar boven kwamen**

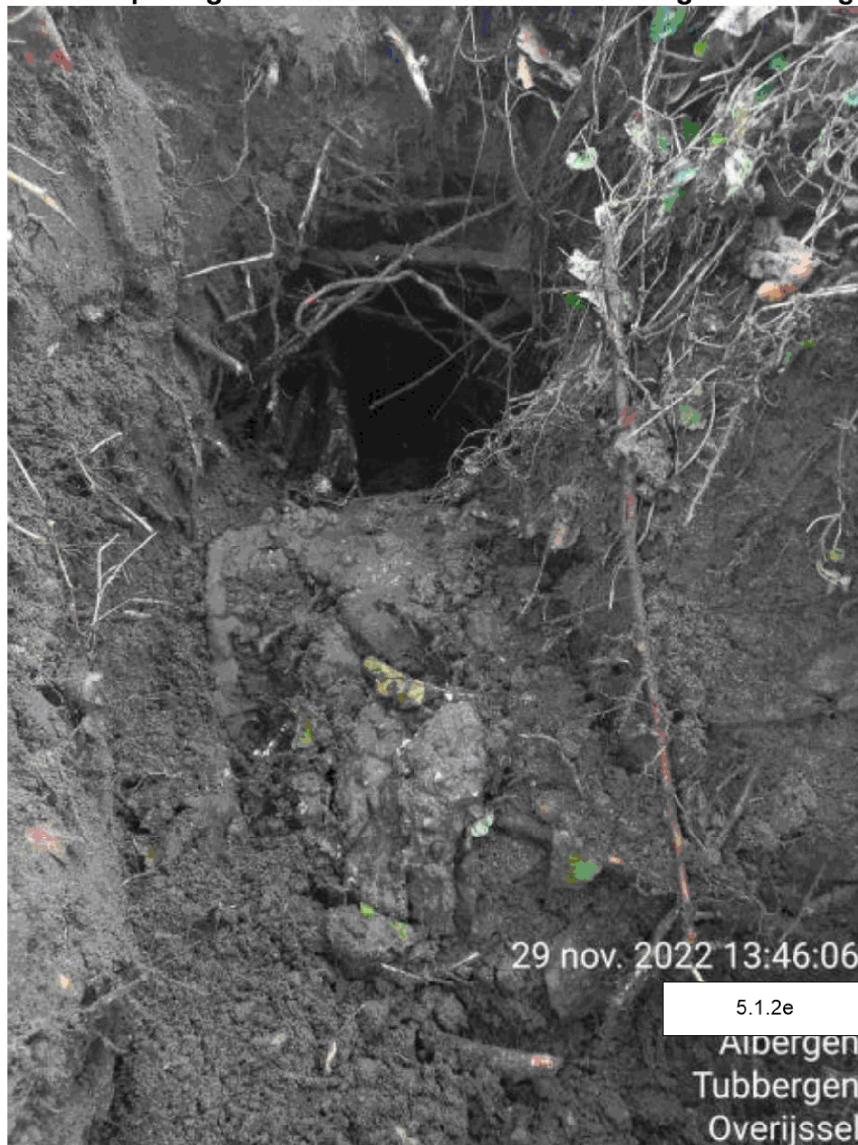
| | <p>Omgevingsdienst Twente geeft als advies aan de gemeente om de verzakking structureel op te lossen;</p> <ul style="list-style-type: none"><li>- De rioolbeheerdienst geeft aan niet de gehele duiker door te kunnen met de camera, de rioolbeheersdienst geeft aan dat deze waarschijnlijk gebroken is (onder de weg).</li><li>- Bij het doorspuiten van de duiker kwam er een behoorlijke hoeveelheid grijze klei naar buiten. Aangezien dit niet zomaar in een duiker terecht kan komen, bestaat het vermoeden dat dit afkomstig is van buiten de duiker en in de duiker terecht is gekomen (dit bevestigt het vermoeden dat de duiker hoogstwaarschijnlijk al gebroken of ingezakt is).</li></ul> <p>Voor een overzichtstekening van de situatie, zie bijlage 2.</p> |
| <b>Conclusie</b> | <p>Door de slechte staat van de duiker bestaat er een reëel gevaar voor wegverkeer:</p> <ul style="list-style-type: none"><li>- Bij geen actie blijft de berm ter hoogte van het lozingspunt inzakken, omdat het zand in de duiker zakt en wegspoelt. Hierdoor ontstaat een gat naast het wegdek.</li><li>- Indien de duiker onder de weg in vermoedelijke zeer slechte staat verkeerd, bestaat de mogelijkheid dat deze inzakt en er een luchtgat ontstaat. Bij voldoende belasting van bovenaf (wegdek), en de verwachte toename in verkeer door de komst van het AZC, bestaat de mogelijkheid dat de weg inzakt.</li></ul> |

**Foto 3: Opening van duiker andere kant van de weg t.o.v. lozingspunt**

| <b>Advies</b> | <p>Het <u>dringende advies</u> is om de duiker, die op dit moment geen functie heeft, zo spoedig mogelijk op te graven en te verwijderen. Het gedeelte onder de weg dat niet kan worden opgegraven dient bij voorkeur te worden gevuld, zodat de duiker niet in kan zakken.</p> |

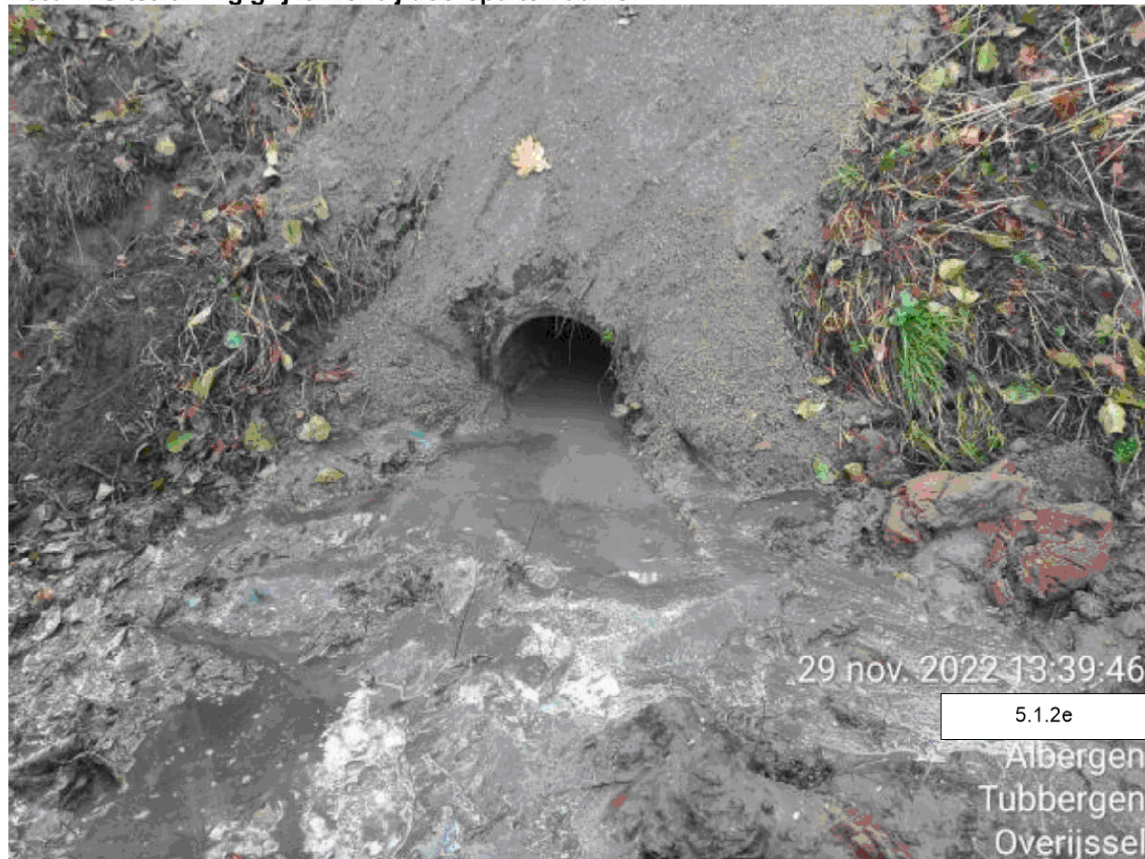
**Foto 4: Uitstroming grijze klei bij doorspuiten duiker**
