Formulieren/snags op tekening

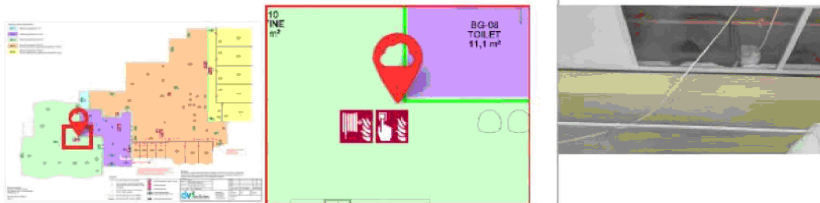
| 106 | | |

| Opmerking | Leidingen niet brandwerend afgewerkt (afvoer pvc) Koof verwijderen | |
| Status | Voldoet niet | |

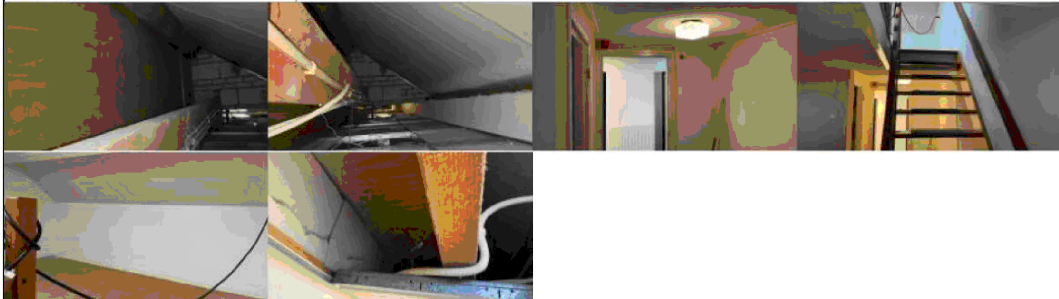
| Opmerking | Houten vloer slaapkamer nok, loopt over de brandscheiding. Houten knieshot gesitueerd tussen slaapkamer en gang, voldoet niet aan de 30 minuten brandwerendheid. Overleg met opdrachtgever. | | |
| Status | Nader onderzoek | | |

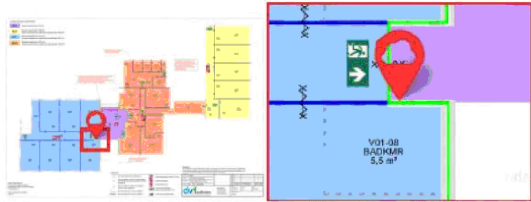
| 144 | | | |

| Opmerking | Naden niet brandwerend afgewerkt. Leidingen niet brandwerend afgewerkt. | | |
| Status | Voldoet niet | | |

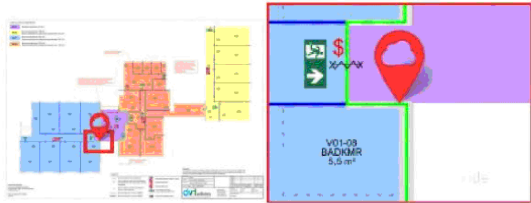
| 145 | | | |

| Opmerking | Naden niet brandwerend afgewerkt. Leidingen niet brandwerend afgewerkt. | | |
| Status | Voldoet niet | | |

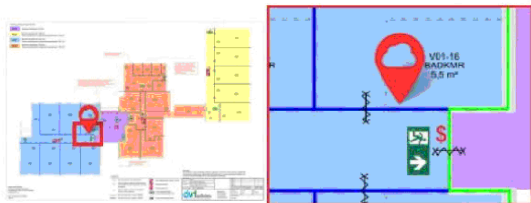
| 146 | | | |

| Opmerking | Naden niet brandwerend afgewerkt. Leidingen niet brandwerend afgewerkt. | | |
| Status | Voldoet niet | | |

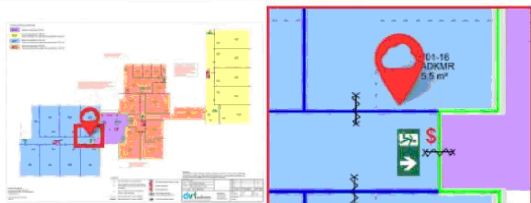
| 147 | | | |

| Opmerking | Naden niet brandwerend afgewerkt. Leidingen niet brandwerend afgewerkt. | | |
| Status | Voldoet niet | | |

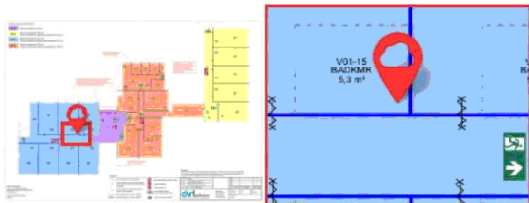
| 161 | | | |

| Opmerking | Naden niet brandwerend afgewerkt. Leidingen niet brandwerend afgewerkt | | |
| Status | Voldoet niet | | |

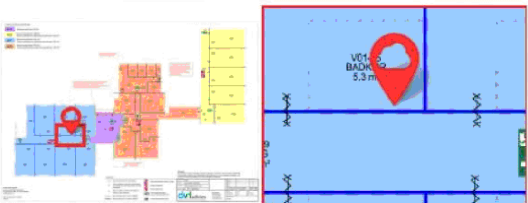
| 162 | | | |

| Opmerking | Naden niet brandwerend afgewerkt. Leidingen niet brandwerend afgewerkt | | |
| Status | Voldoet niet | | |

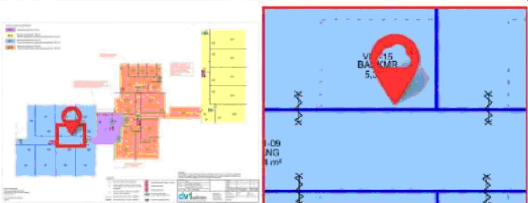
| 163 | | | |

| Opmerking | Naden niet brandwerend afgewerkt. Leidingen niet brandwerend afgewerkt | | |
| Status | Voldoet niet | | |

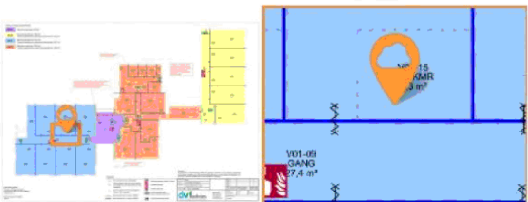
| 164 | | | |

| Opmerking | Stelpost plafond niet demonteerbaar. | | |
| Status | Nader onderzoek | | |

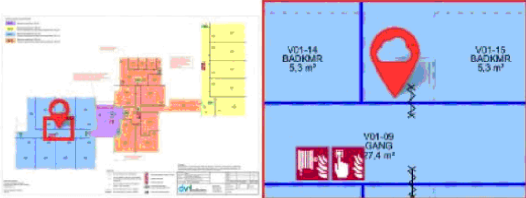
| 165 | | | |

| Opmerking | Naden niet brandwerend afgewerkt. Leidingen niet brandwerend afgewerkt | | |
| Status | Voldoet niet | | |

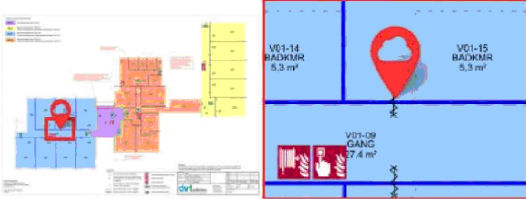
| 166 | | | |

| Opmerking | Naden niet brandwerend afgewerkt. Leidingen niet brandwerend afgewerkt | | |
| Status | Voldoet niet | | |

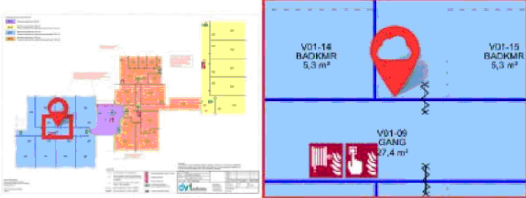
| 167 | | | |

| Opmerking | Naden niet brandwerend afgewerkt. Leidingen niet brandwerend afgewerkt | | |
| Status | Voldoet niet | | |

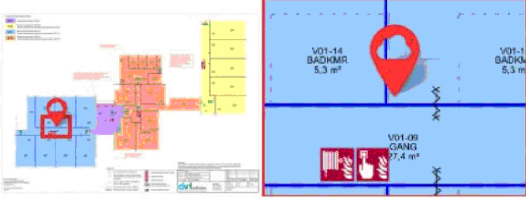
| 168 | | | |

| Opmerking | Naden niet brandwerend afgewerkt. Sparing niet brandwerend afgewerkt. Leidingen niet brandwerend afgewerkt | | |
| Status | Voldoet niet | | |

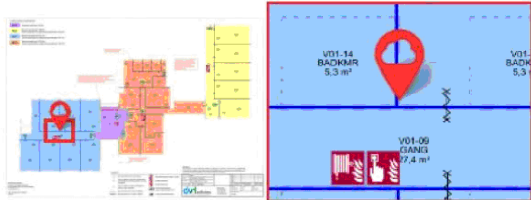
| 169 | | | |

| Opmerking | Naden niet brandwerend afgewerkt. Sparing niet brandwerend afgewerkt. Leidingen niet brandwerend afgewerkt. | | |
| Status | Voldoet niet | | |

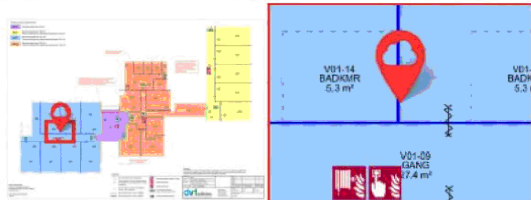
| 170 | | | |

| Opmerking | Naden niet brandwerend afgewerkt. 2500mm Leidingen niet brandwerend afgewerkt. | | |
| Status | Voldoet niet | | |

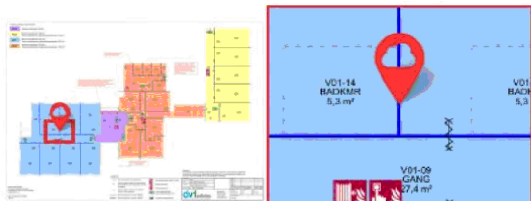
| 171 | | | |

| Opmerking | Leidingen niet brandwerend afgewerkt. | | |
| Status | Voldoet niet | | |

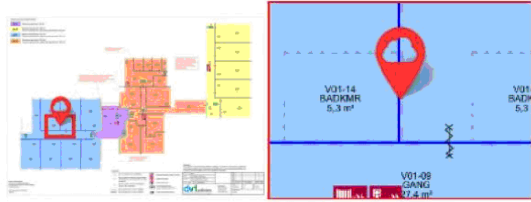
| 172 | | | |

| Opmerking | Naden niet brandwerend afgewerkt. Leidingen niet brandwerend afgewerkt. | | |
| Status | Voldoet niet | | |

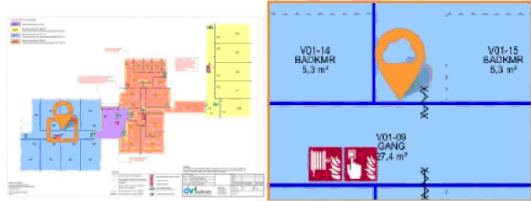
| 173 | | | |

| Opmerking | Wandcontactdozen niet brandwerend. Stuksprijs opgeven, controleren en brandwerende voorzieningen aanbrengen. | | |
| Status | Nader onderzoek | | |

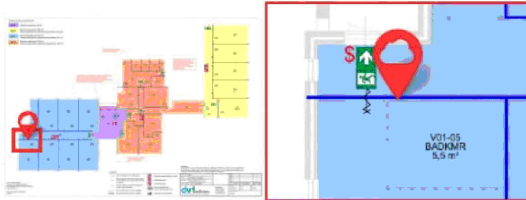
| 197 | | | |

| Opmerking | Naden niet brandwerend afgewerkt. Leidingen niet brandwerend afgewerkt. Brandklep ontbreekt ter plaatse van de brandwerende scheiding. | | |
| Status | Voldoet niet | | |

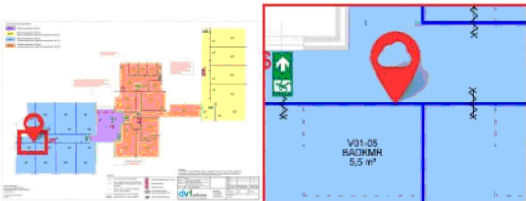
| 198 | | | |

| Opmerking | Naden niet brandwerend afgewerkt. | | |
| Status | Voldoet niet | | |

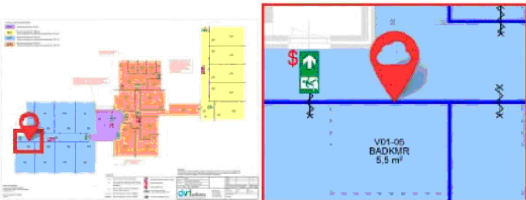
| 199 | | | |

| Opmerking | Sparing niet brandwerend afgewerkt. Leidingen niet brandwerend afgewerkt. | | |
| Status | Voldoet niet | | |

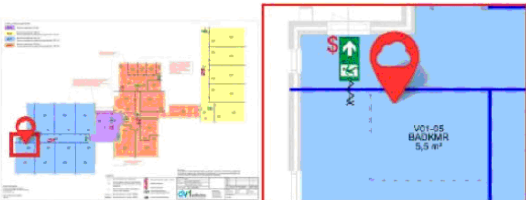
| 200 | | | |

| Opmerking | Leidingen niet brandwerend afgewerkt. | | |
| Status | Voldoet niet | | |

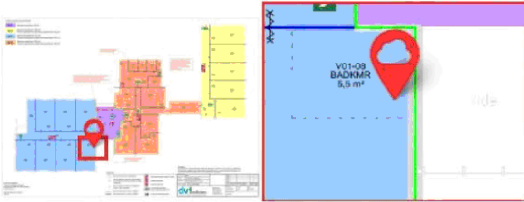
| <div>238</div> <div></div> | <div></div> | <div></div> |

| <div>Opmerking</div> <div>Status</div> | <div>Leidingen niet brandwerend afgewerkt.</div> <div>Voldoet niet</div> | |

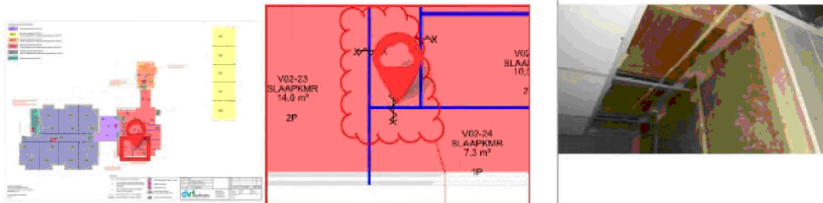
| 245 | | |

| Opmerking | Dak- wandaansluiting is niet voldoende brandwerend. 1700mm Leidingen niet brandwerend afgewerkt. | |
| Status | Voldoet niet | |

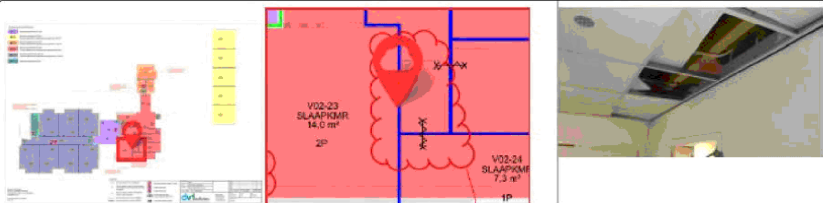
| 246 | | |

| Opmerking | Dak- wandaansluiting is niet voldoende brandwerend. 4000mm Leidingen niet brandwerend afgewerkt. | |
| Status | Voldoet niet | |

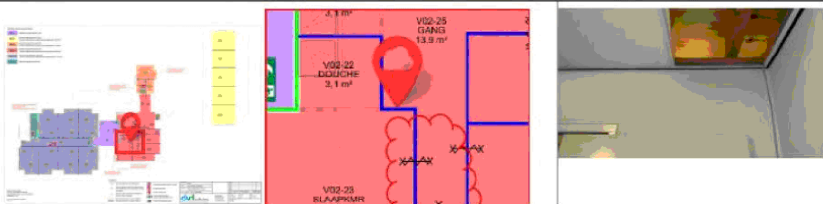
| 247 | | |

| Opmerking | Dak- wandaansluiting is niet voldoende brandwerend. 1000mm | |
| Status | Voldoet niet | |

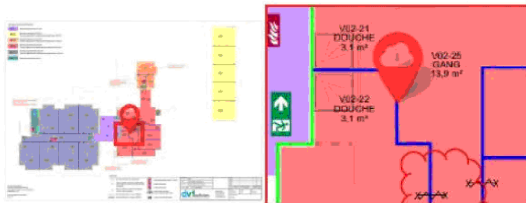
| 248 | | | |

| Opmerking | Dak- wandaansluiting is niet voldoende brandwerend. Leidingen niet brandwerend afgewerkt. 1750mm | | |
| Status | Voldoet niet | | |

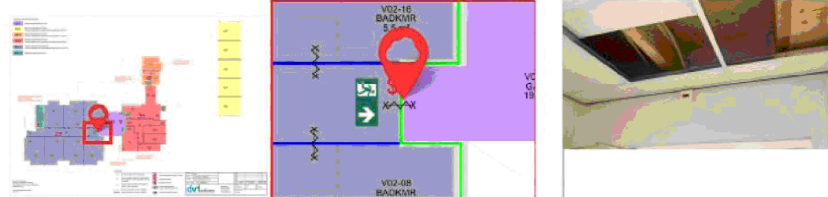
| 256 | | |

| Opmerking | Dak- wandaansluiting is niet voldoende brandwerend. Leidingen niet brandwerend afgewerkt. 1800mm | |
| Status | Voldoet niet | |

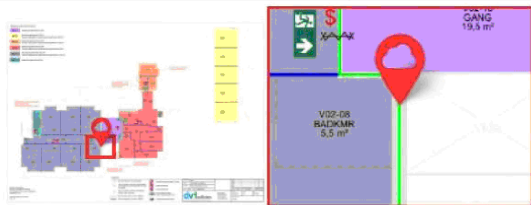
| 259 | | | |

| Opmerking | Dak- wandaansluiting is niet voldoende brandwerend. Leidingen niet brandwerend afgewerkt. 2000mm Steiger in vide | | |
| Status | Voldoet niet | | |

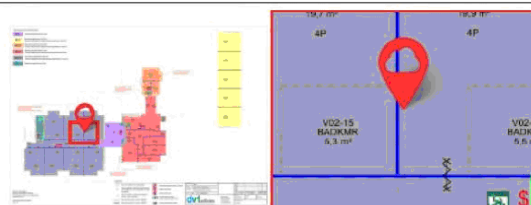
| 260 | | | |

| Opmerking | Dak- wandaansluiting is niet voldoende brandwerend. Platte dak 2000mm<br>Hellende dak 2x1500mm Leidingen niet brandwerend afgewerkt. | | |
| Status | Voldoet niet | | |

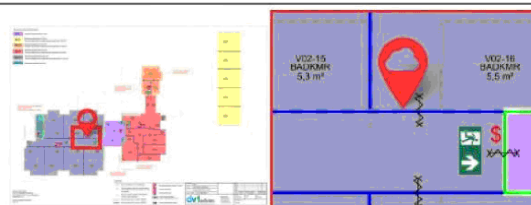
| 261 | | | |

| Opmerking | Dak- wandaansluiting is niet voldoende brandwerend. 16.000mm.<br>Weerzijde wand. | | |
| Status | Voldoet niet | | |

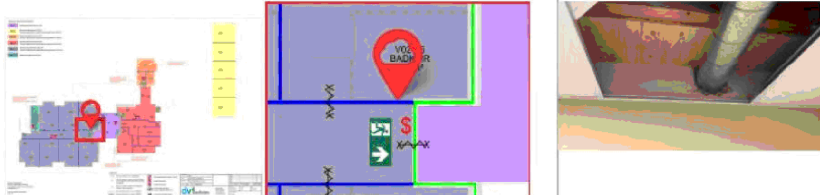
| 262 | | |

| Opmerking | Brandklep ontbreekt ter plaatse van de brandwerende scheiding. | |
| Status | Voldoet niet | |
