BRANDWEERTWENTE

Rapport Brandveiligheid Realisatie

AZC Albergen

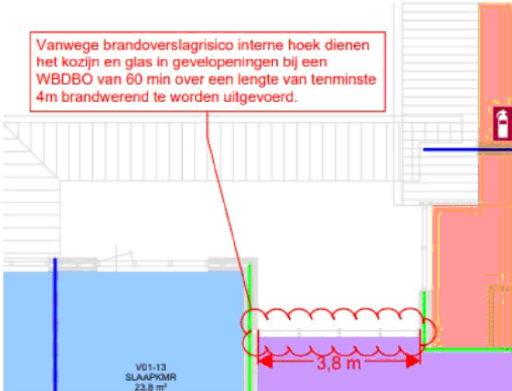
Photo 35

Het brandwerende glas in de trappenhal (brandcompartiment 2) en slaapkamers begane grond (brandcompartiment 5) moet nog worden geplaatst. Daarnaast moet er aangetoond worden of de raam/kozijn constructie geschikt is om brandwerende glas in te plaatsen.

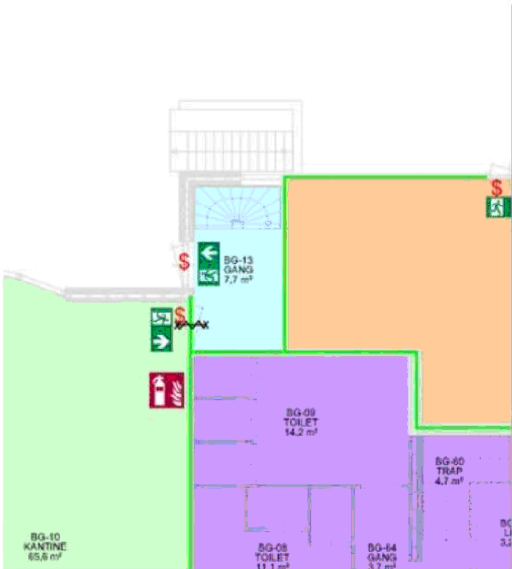
Photo 39

Op enkele plekken zijn er nieuwe 30 minuten brandwerende deuren geplaatst in een brandscheiding die een WBDBO moeten hebben van 60 minuten volgens de ingediende stukken. Dit is bijvoorbeeld het geval bij brandcompartiment 4 richting brandcompartiment 1.

De deuren van de gang naar het trappenhuis (60 minuten WBDBO) zijn voorzien van een rolschoot. Bij brand zullen deze deuren door drukopbouw opgedrukt worden, hierdoor voldoet hij niet aan de 60 minuten WBDBO.

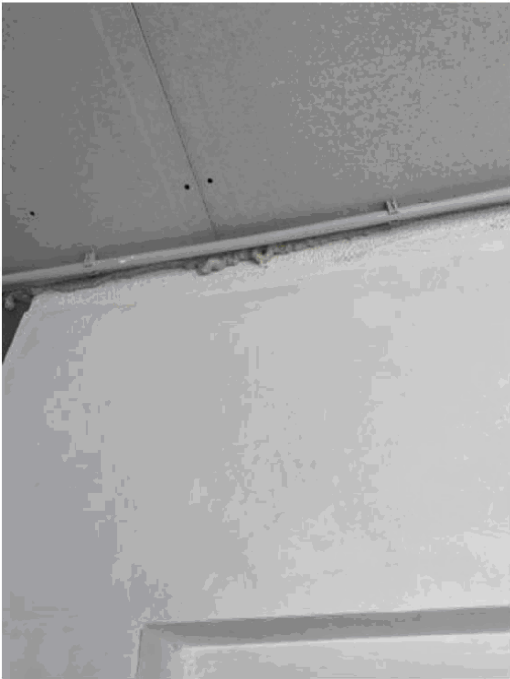
Photo 44

Hoewel meerdere kieren, naden en afdichtingen nog afgewerkt moeten worden is geconstateerd dat enkele kieren, naden en afdichtingen afgewerkt zijn met (brandwerende) PUR. Echter is PUR alleen geschikt bij massieve materialen of tussen een steenachtig materiaal en een hardhouten kozijn. De toepassing als brandwerende kierdichting tussen plaatmateriaal is niet getest en voldoet niet aan de montagevoorschriften van de fabrikant.
