Verslag opname

**Project:** COA Albergen

**Betreft:** Verslag inspectie van de installaties in een aan te kopen hotel.

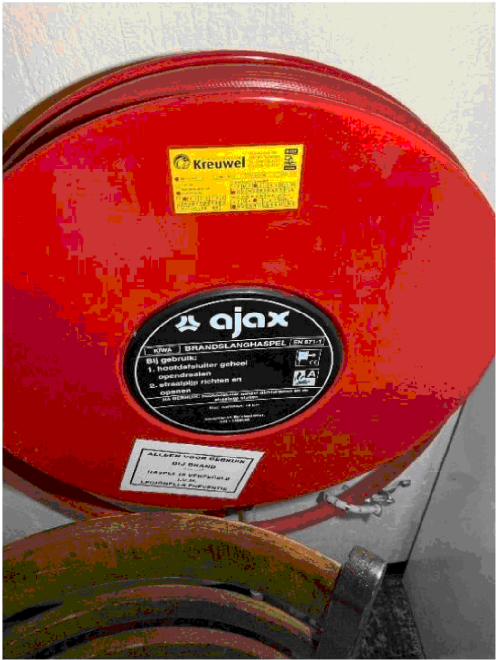
Brandslang haspels;

- Op elke verdieping zit er een 2 stuks brandslang haspels welke in Mei 2021 is uitgevoerd en dient in Mei 2022 weer gedaan te worden.

- De brandslang haspels laten keuren.
- De TR ruimte is niet brandwerend afgewerkt.
- In de technische ruimte zijn geen blusser geconstateerd. Dit latten nakijken of dit wel gewenst is.
- Nagaan voor EBI en Scope keurig gedaan is.
- Overstorten boiler voorziening vervangen.
- Storing O&A boiler oplossen.
- Leidingen onder de Nefit CV ketel vervangen. (mogelijk lekkage)
- Groepen verklaringen laten maken.
- NEN 3140 keuring laten uitvoeren.
- NSA laten onderhouden.
- Dak en goten laten reinigen.
- Legionella rapportage opstellen.

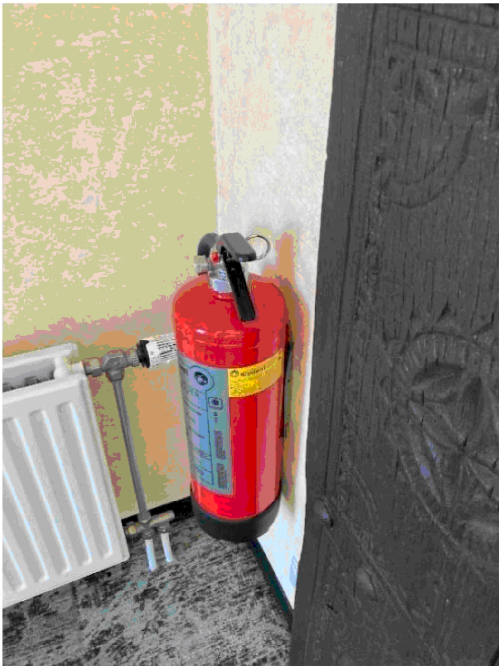
Brandblussers:

- In het midden van elke verdieping rond de lift hangt er een handblusser.
- In de technische ruimte zijn geen blusser geconstateerd.

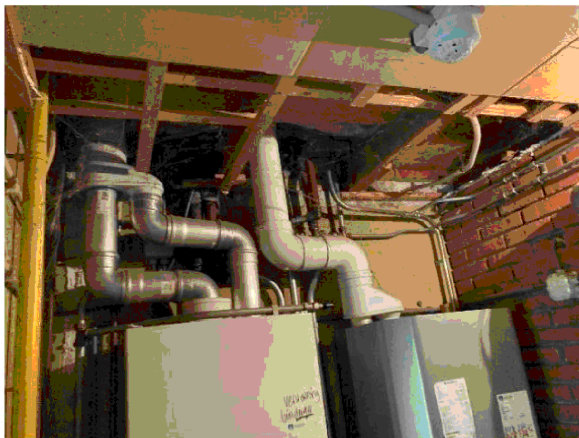
**Technische ruimte achter;**

- Op de 2<sup>e</sup> verdieping in de TR ruimte zijn 3 Remeha Quinta Pro 65 KW CV ketels in cascade gemonteerd.
- In de buiten ruimte aan de achterzijde van het gebouw zit nog een techniekruimte waar 2 stuks Cv ketels hangen. Ook deze ruimte is niet brandwerend afgewerkt.

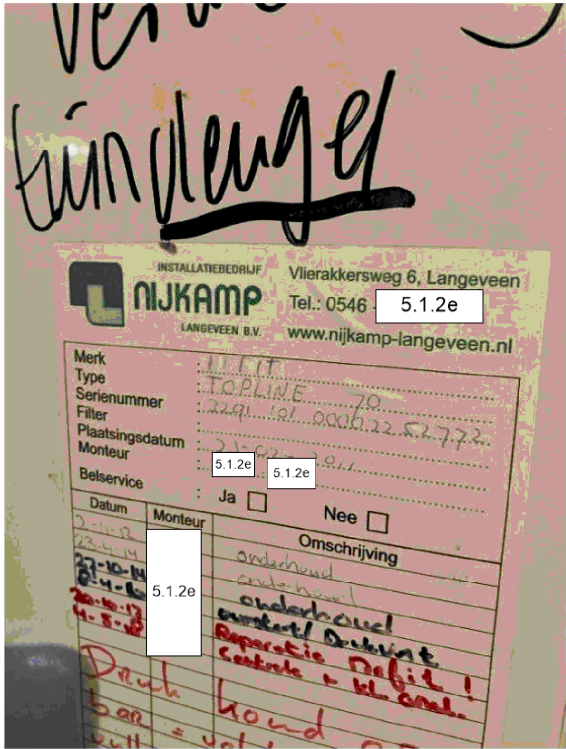
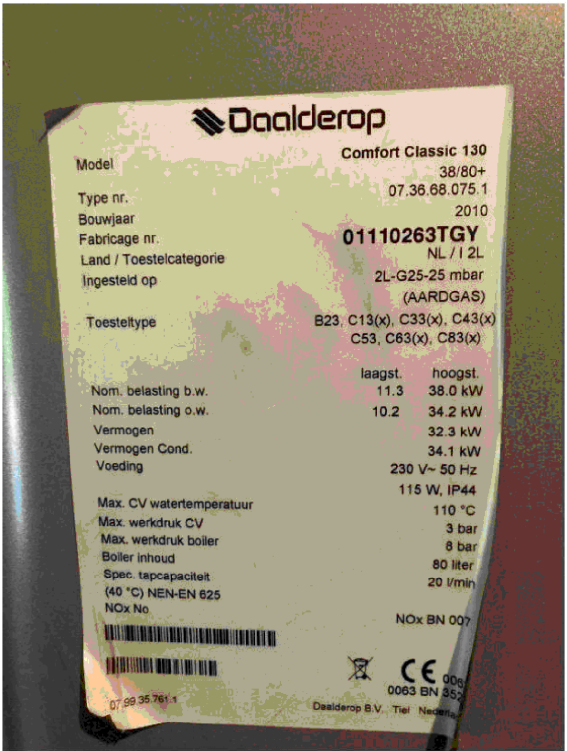
- Er is niet terug gevonden wanneer de installatie voor het laatst is onderhouden en of de EBI en de Scope keuring up to-date is.
- De leidingen onder de Nefit ketel is erg roestig en mogelijk lek.

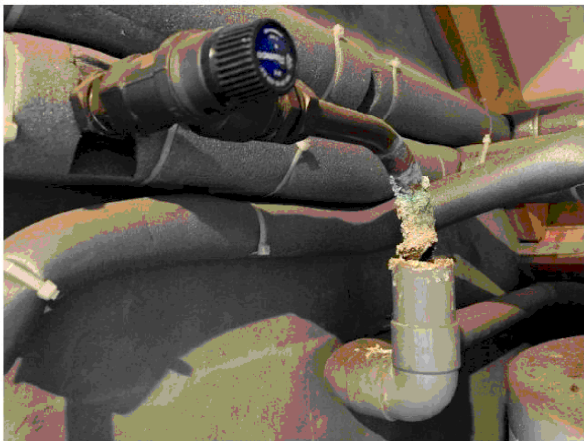
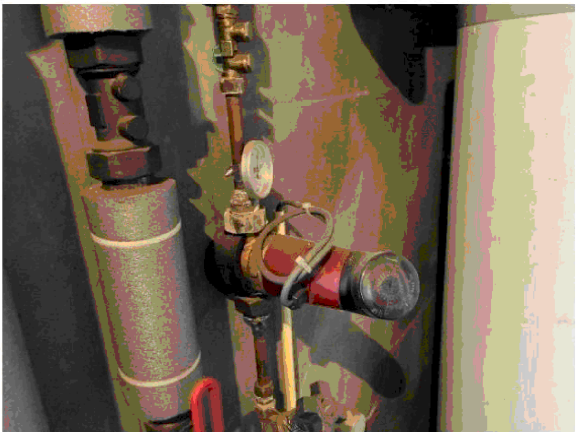
Boilers ( CV en gas):

- Nabij de CV ketels 2<sup>e</sup> verdieping staat een indirecte gestookte boiler. Alleen de overstort staat na mijn idee alleen maar water door te laten en regelt niets meer.

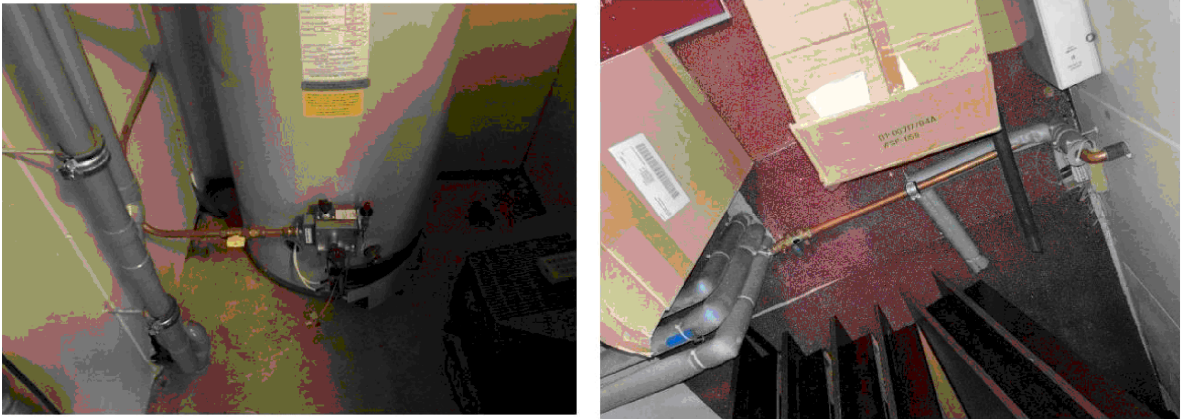
- Op de 2<sup>e</sup> verdieping in de rechter vleugel staat ook een boiler waarbij je het water over het drukventiel hoort lopen. Lijkt mij ook niet meer te werken.

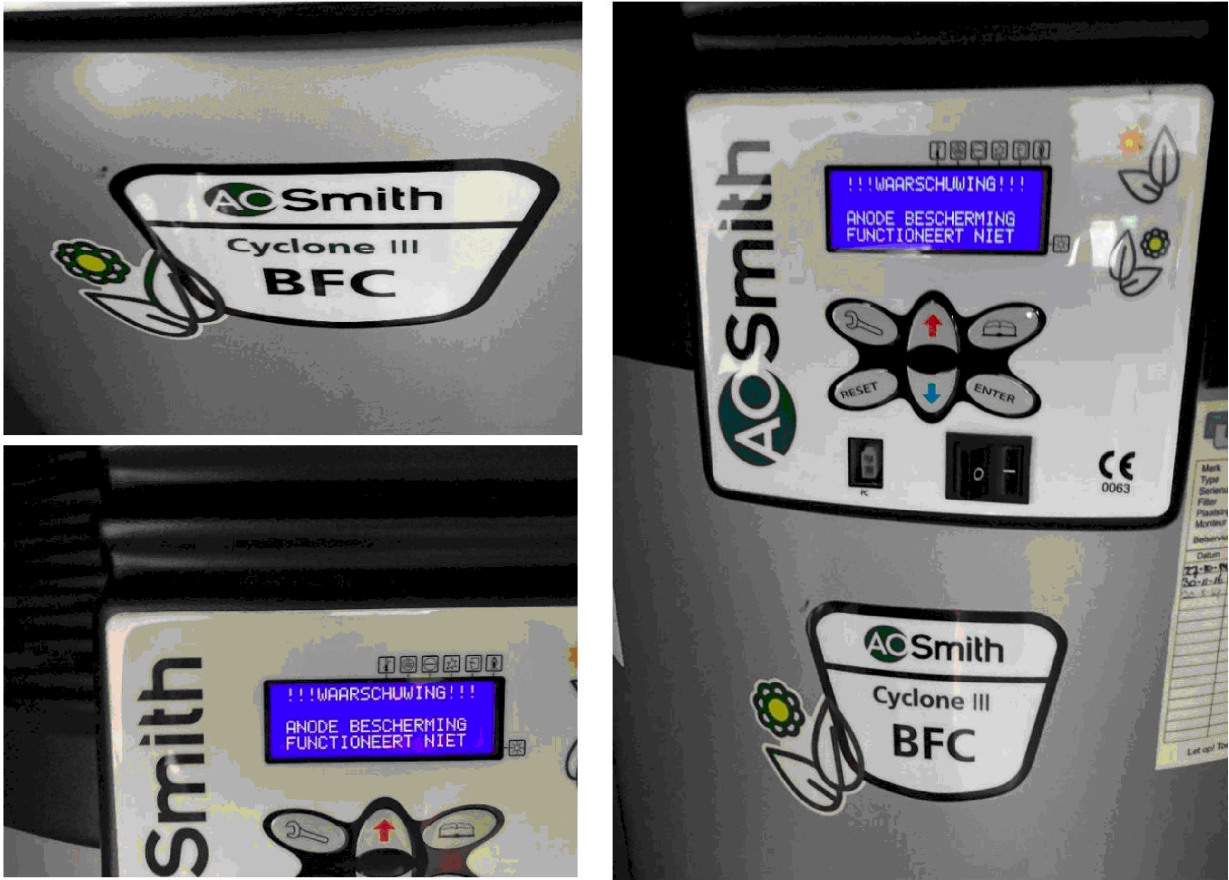
- Op de 1<sup>e</sup> verdieping in de gangkast staat er een direct gestookte O&A boiler. Deze geeft wel een storing aan **“Anode bescherming functioneert niet”**

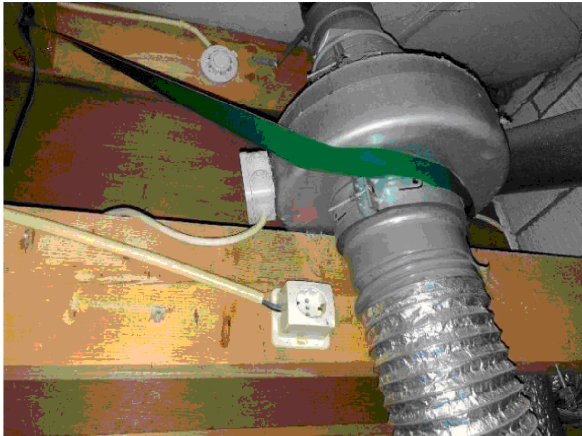
Afzuiging boven O&A boiler met de stekker er uit??

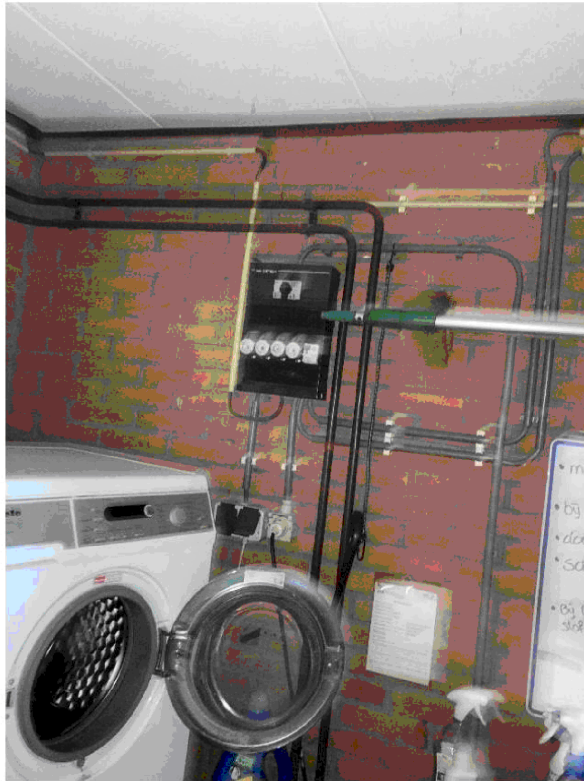
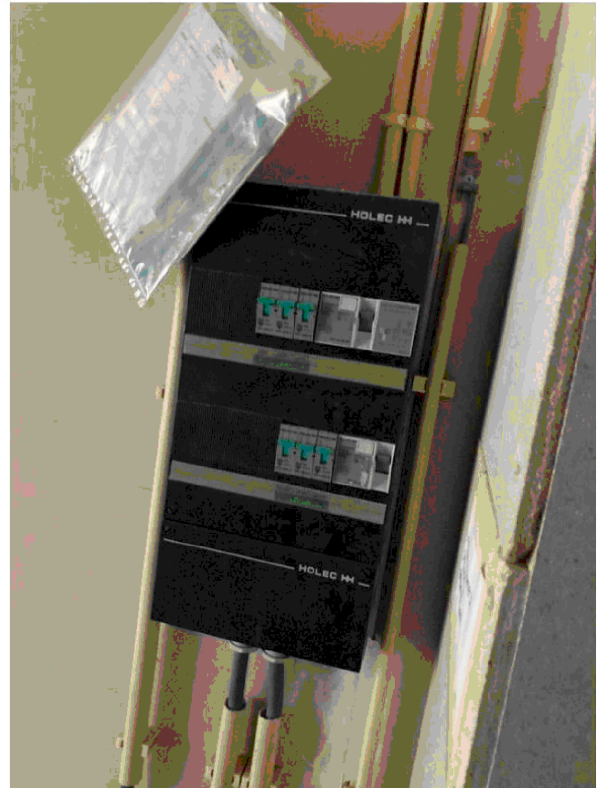
**Elektrische installatie ( met onderverdeling):**

- Er is niet goed naar de elektrische installatie gekeken. Er zijn door het gebouw heen wat onderverdeeld meterkasten.
- Nabij de onderverdeeld kasten is geen groepen verklaring aanwezig
- NEN 3140 keuring laten uitvoeren.

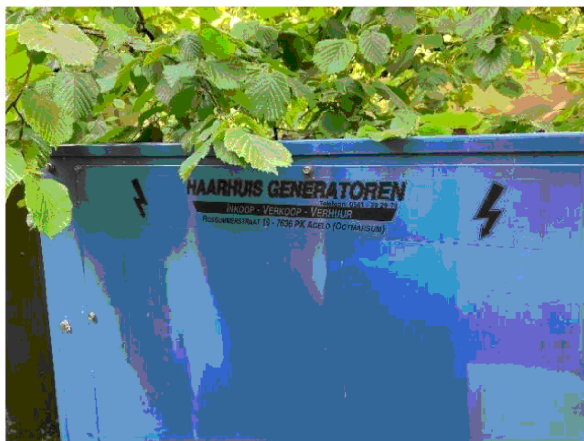
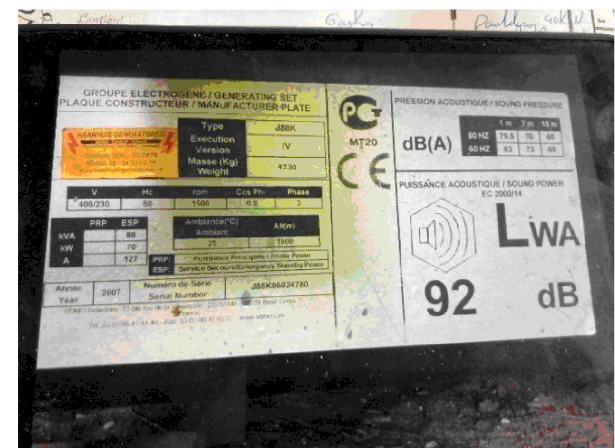
**Noodstroom aggregaat ( NSA):**

- De NSA is niet onderhouden dit jaar (kosten overweging)
- NSA is eigendom van de eigenaar . Goeie afspraken maken.

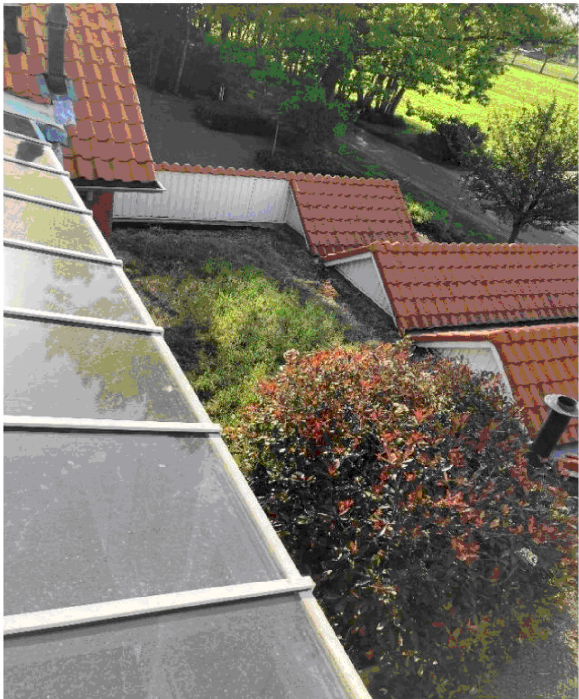
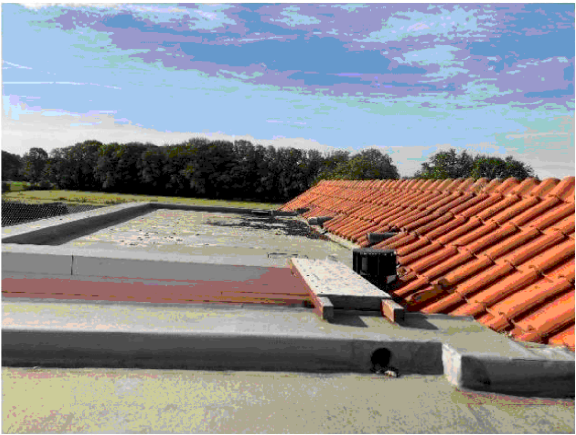
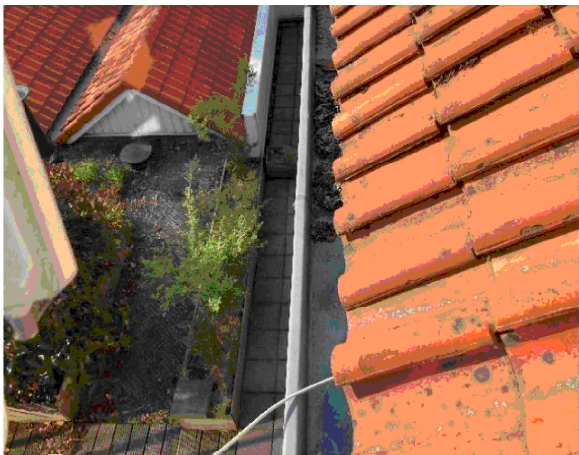
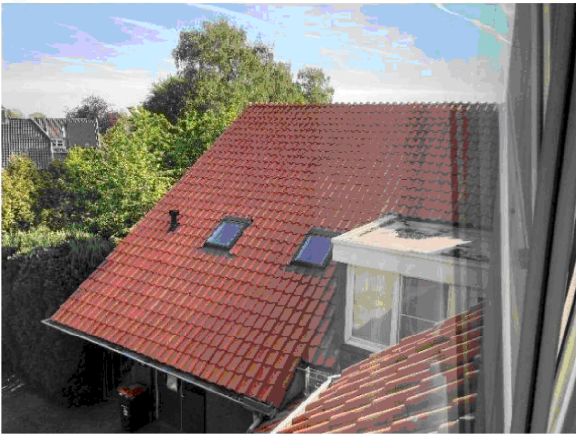
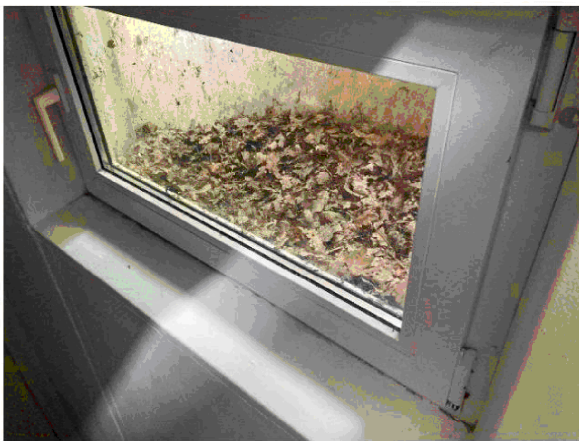
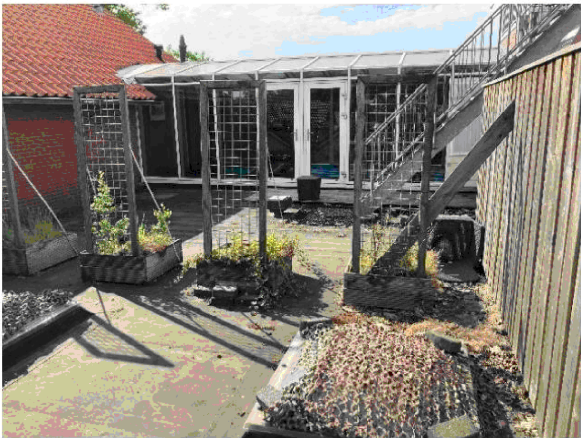
- Dak en dakgoten:**
- De daken en goten dien nog wel gereinigd te worden. Op diverse locaties licht er aardig wat bladeren (bosrijkgebied)
  - Het dak en de goten zien er goed uit.

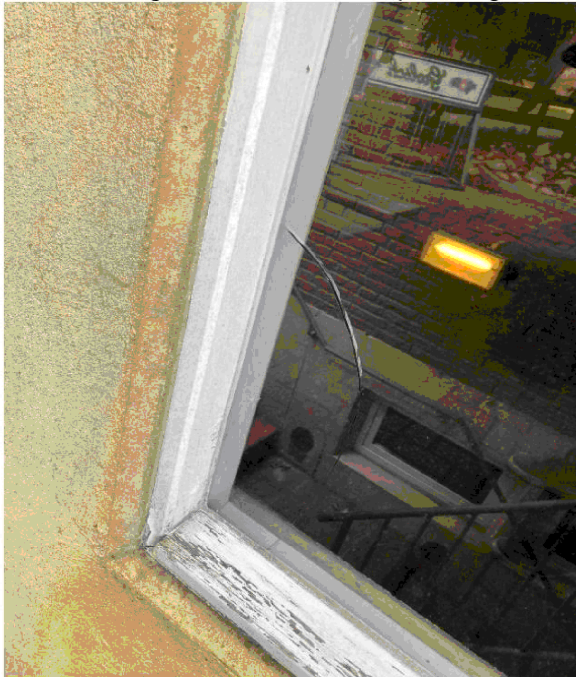
Het raam aan de kopse kant van het gebouw nabij de speeltuin is gebarsten.

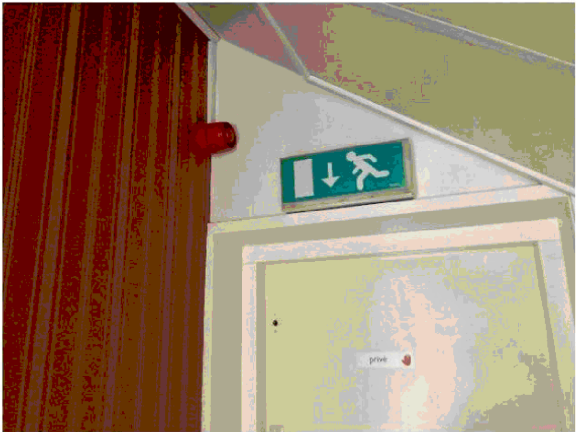
Noodverlichting in de relax ruimte boven de sauna is defect.

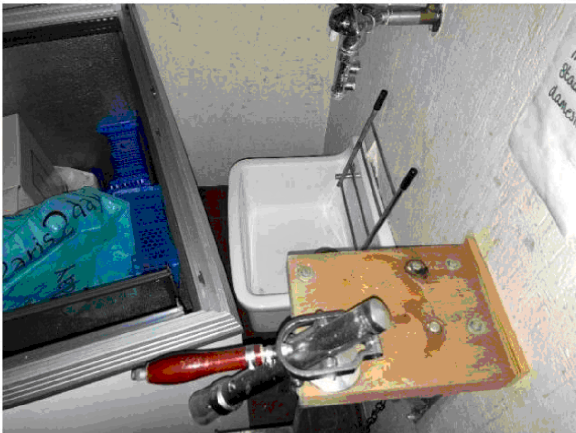
Uitstortgootsteen in de kelder is niet toereikbaar.

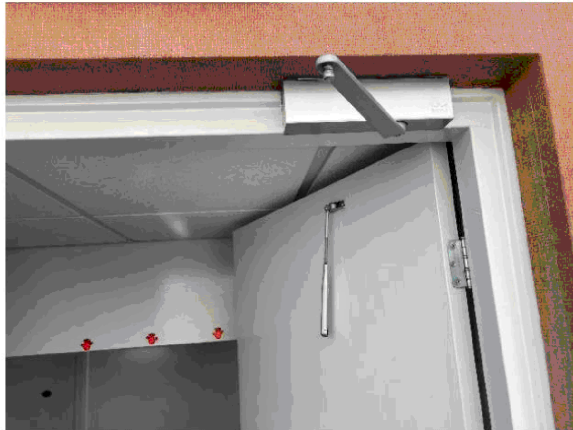
Deurdranger los gehaald? Is deze defect??

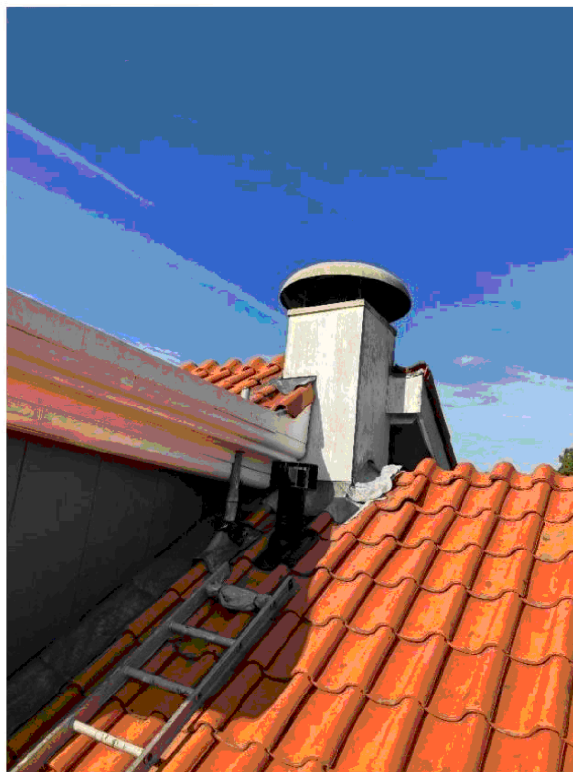
Toegang tot het dak is geen goedgekeurde toegang.

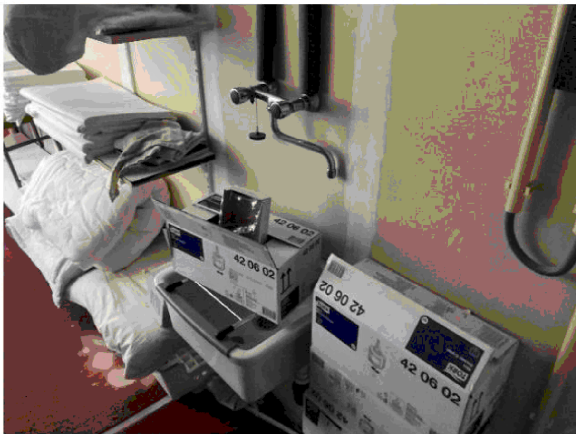
Is er een legionella rapportage. Lijkt mij dat deze niet mee gespoeld word.

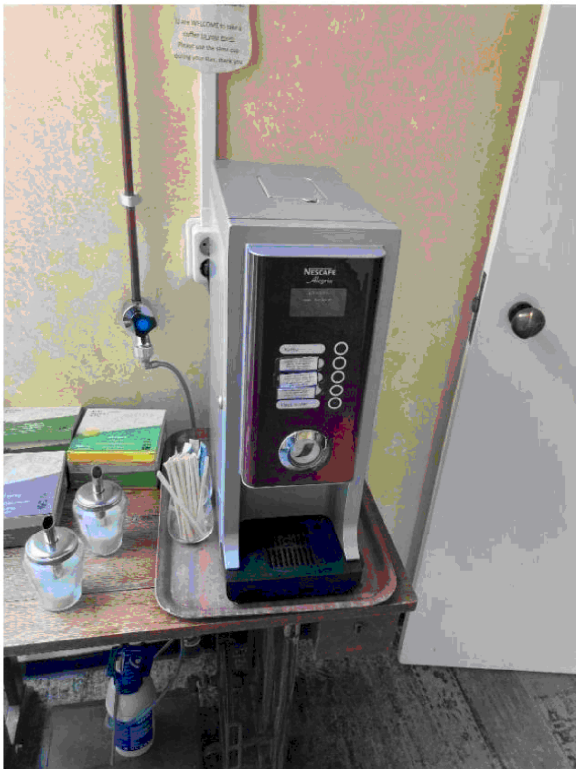
Koffie machine aansluiting uitgevoerd zonder keerklep.
