Formulieren/snags op tekening

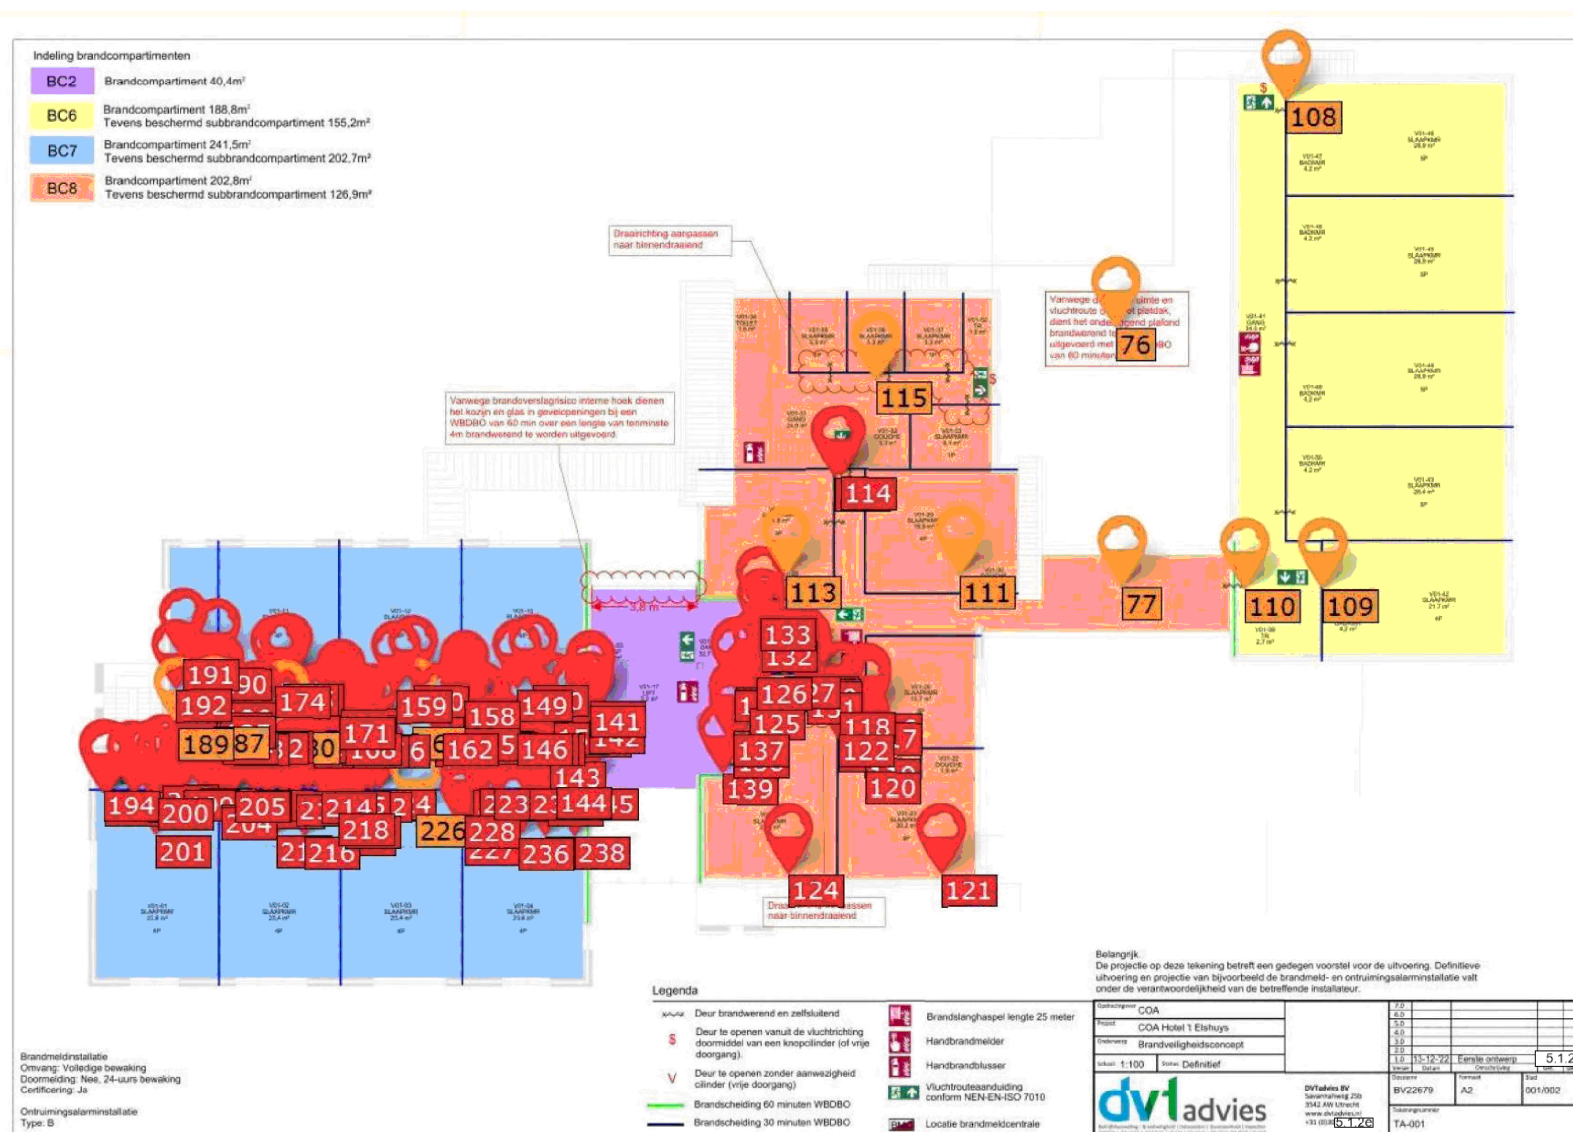
Vanwege de buitenruimte en vluchtroute onder het plattendak, dient het onderliggend plafond brandwerend te worden uitgevoerd met een WBDBO van 60 minuten.

Brandwerend plafond onderzijde dak i.v.m. vluchtweg. Lichtkoepels?

Vloer tussen bc5 en bc8. Onderzijde brandwerend bekleden, nader in het werk te bepalen.
