BRANDWEERTWENTE

Rapport Brandveiligheid Realisatie

AZC Albergen

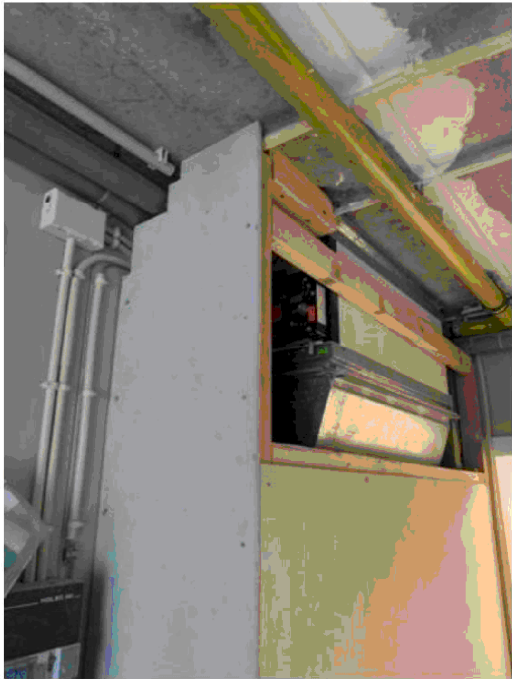
Photo 20

6) Vanuit de keukens op de begane grond (brandcompartiment 5) is er een opening gecreëert in het dak voor een afvoerkanaal. Echter deze afvoer/opening creëert een nieuw overslagtraject naar andere brandcompartimenten (brandcompartiment 2, 7 en 8) op de eerste verdieping. De afvoer/opening ligt op minder dan 5 meter van de andere brandcompartimenten. Er dient aangetoond te worden hoe deze opening aan 60 minuten WBDBO gaat voldoen.
