Verslag opname

**Project:** COA Albergen

**Betreft:** Verslag inspectie van de installaties in een aan te kopen hotel.

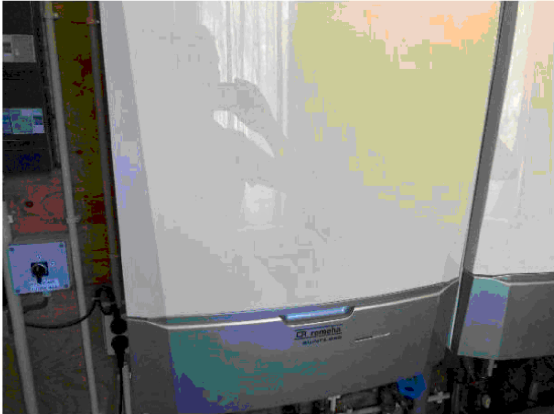
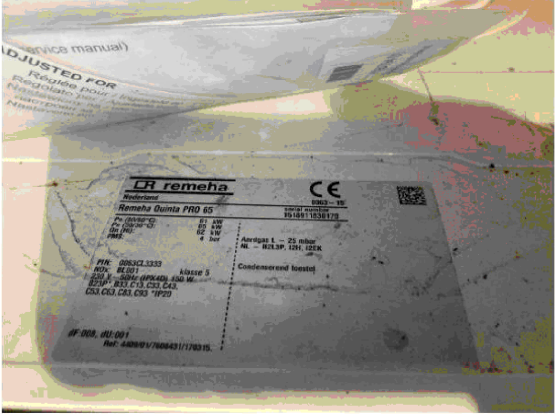
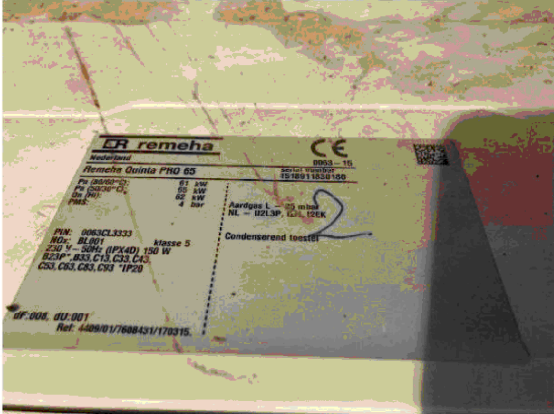
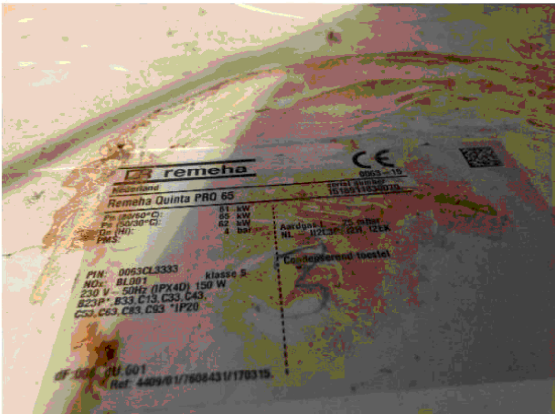
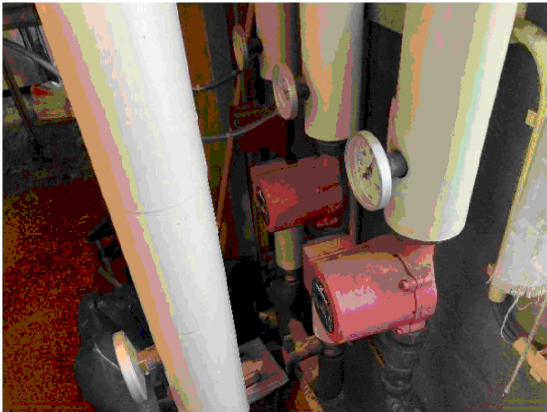
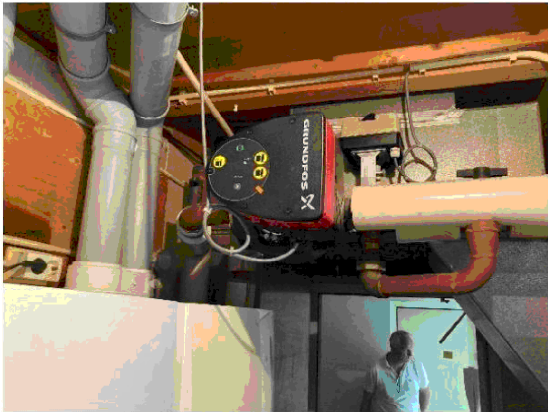
- Op de 2<sup>e</sup> verdieping in de TR ruimte zijn 3 Remeha Quinta Pro 65 KW CV ketels in cascade gemonteerd.
- In de buiten ruimte aan de achterzijde van het gebouw zit nog een techniekruimte waar 2 stuks Cv ketels hangen. Ook deze ruimte is niet brandwerend afgewerkt.

- De brandslang haspels laten keuren.
- De TR ruimte is niet brandwerend afgewerkt.
- In de technische ruimte zijn geen blusser geconstateerd. Dit latten nakijken of dit wel gewenst is.
- Nagaan voor EBI en Scope keurig gedaan is.
- Overstorten boiler voorziening vervangen.
- Storing O&A boiler oplossen.
- Leidingen onder de Nefit CV ketel vervangen. (mogelijk lekkage)
- Groepen verklaringen laten maken.
- NEN 3140 keuring laten uitvoeren.
- NSA laten onderhouden.
- Dak en goten laten reinigen.
- Legionella rapportage opstellen.

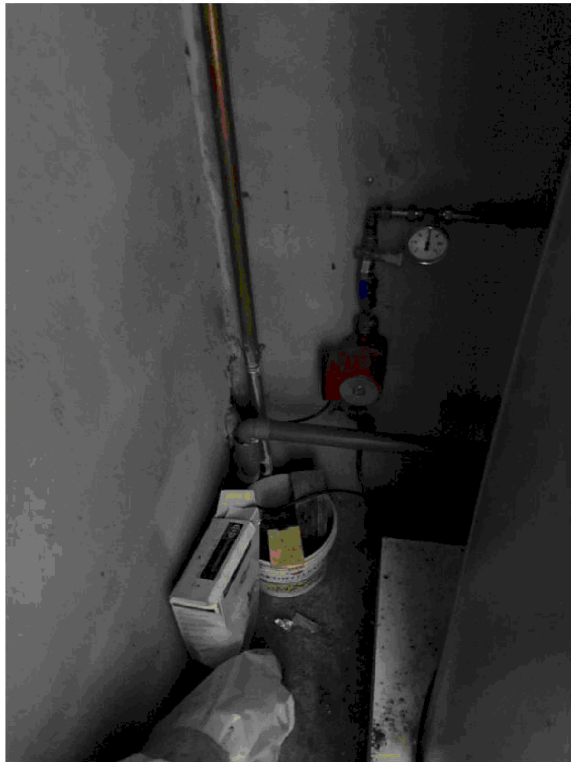
- Op de 1<sup>e</sup> verdieping in de gangkast staat er een direct gestookte O&A boiler. Deze geeft wel een storing aan **“Anode bescherming functioneert niet”**

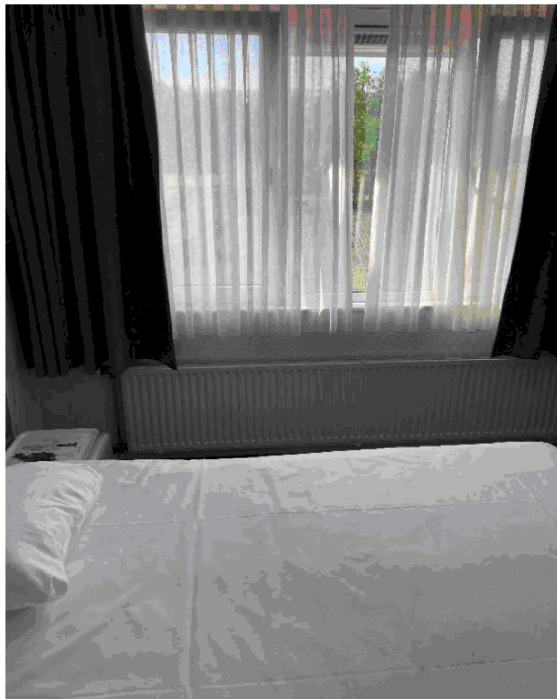
- In elke kamer zit een radiator met een thermostatische kraan.
- In de centrale voorzieningen zitten ook allemaal kleine radiatoren uitgevoerd met thermostatische kranen.

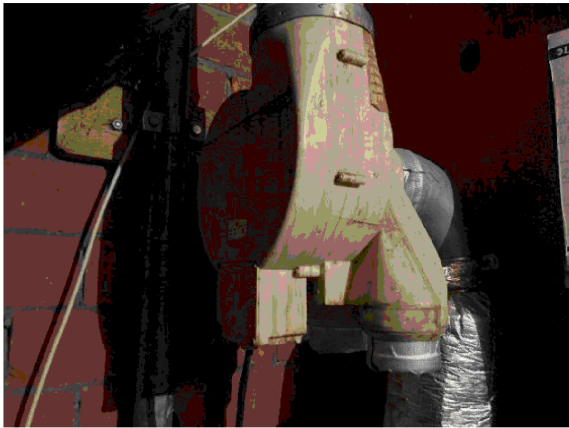
Afzuiging bar

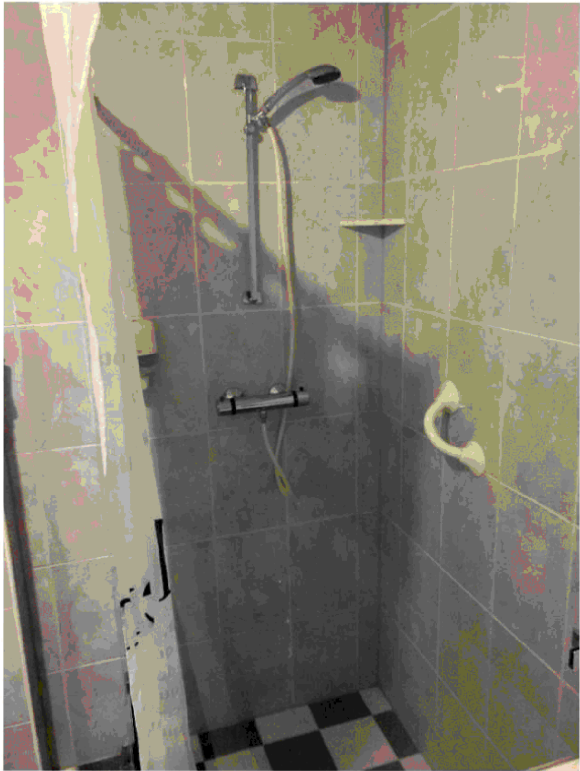
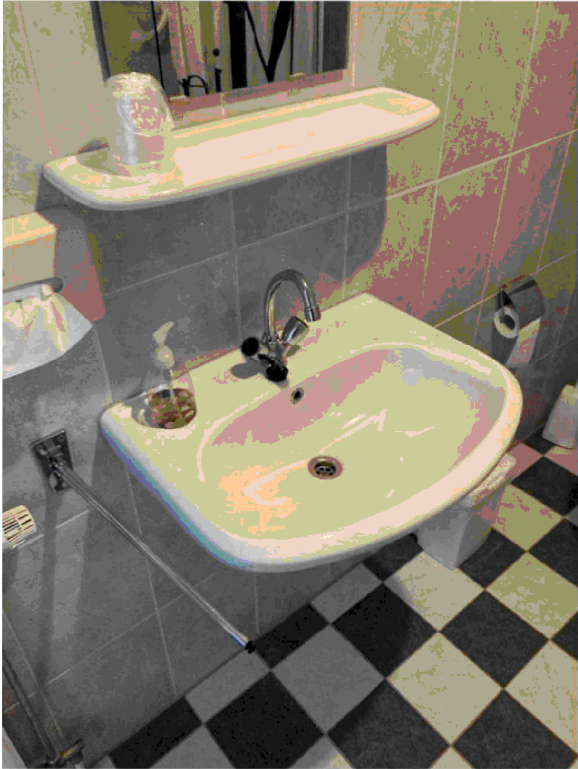
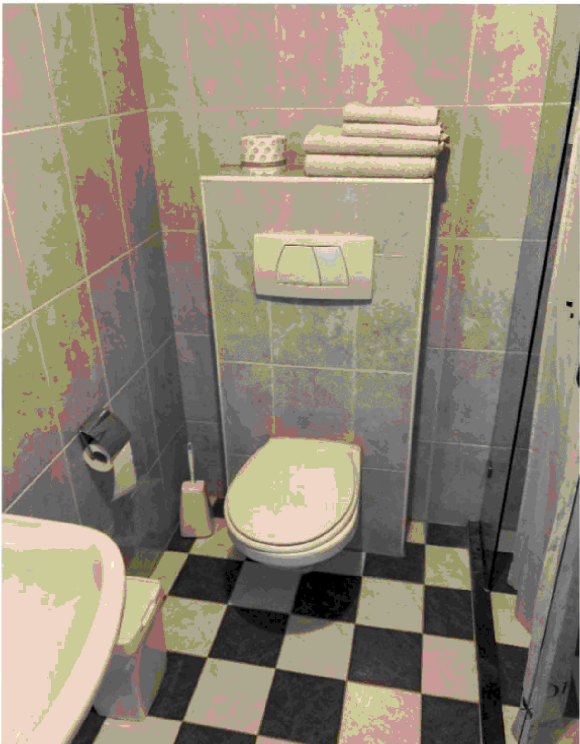
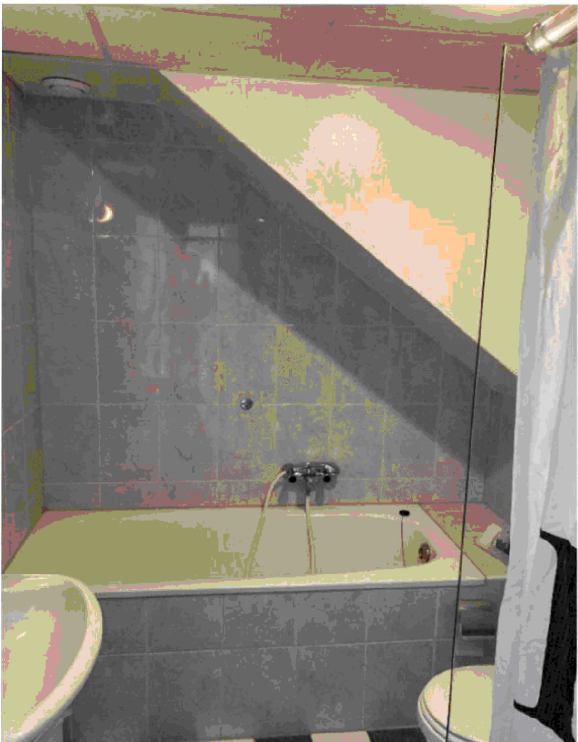
- De sanitaire voorziening in de kamer ziet er goed en degelijk uit.

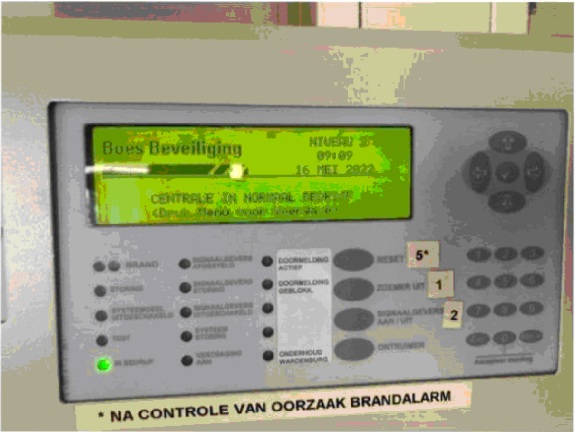
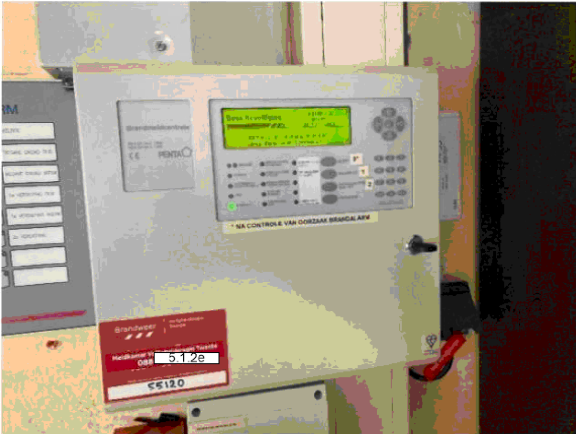
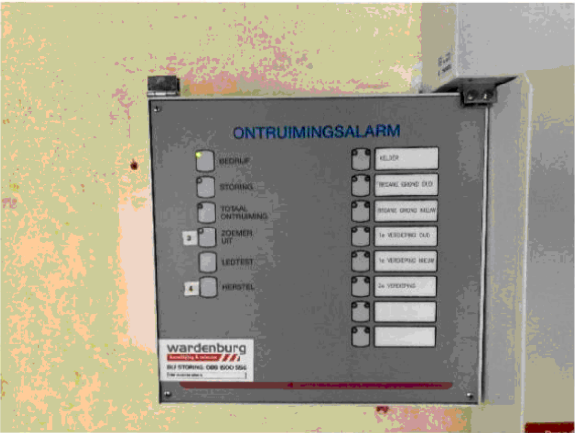
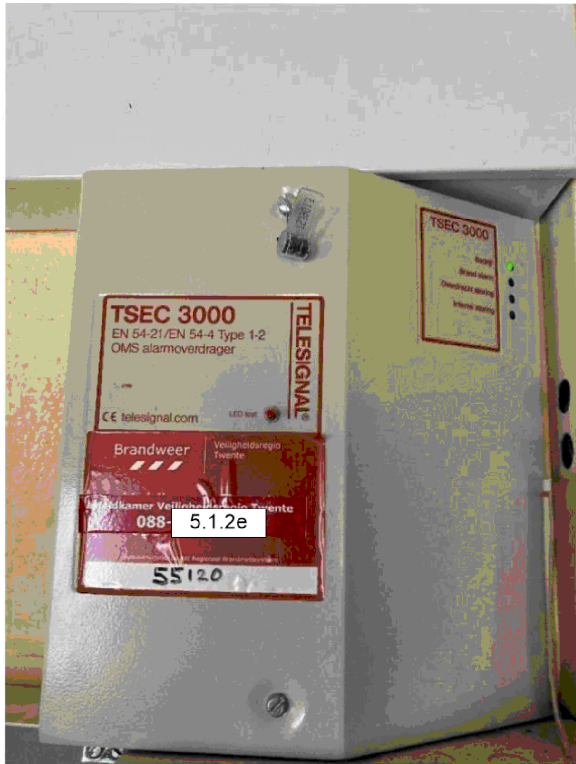
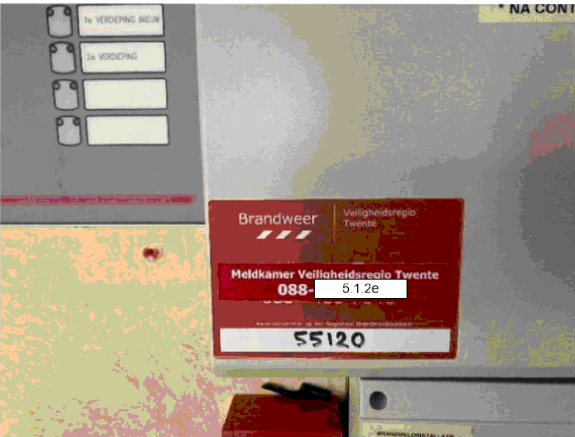
- De BMI zit op de begane grond nabij de entree.
- Elke kamer heeft een zoemer en een rookmelder.
- De lift heeft een eigen melder.

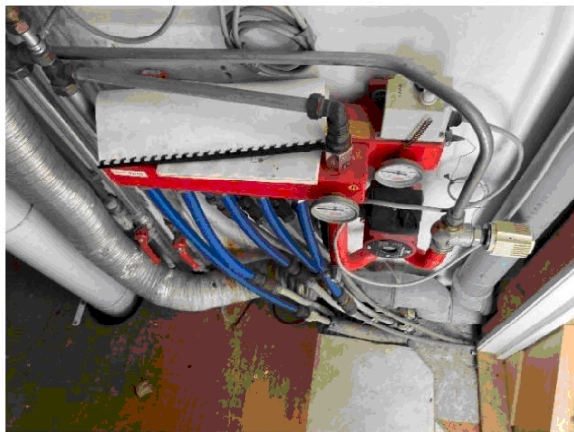
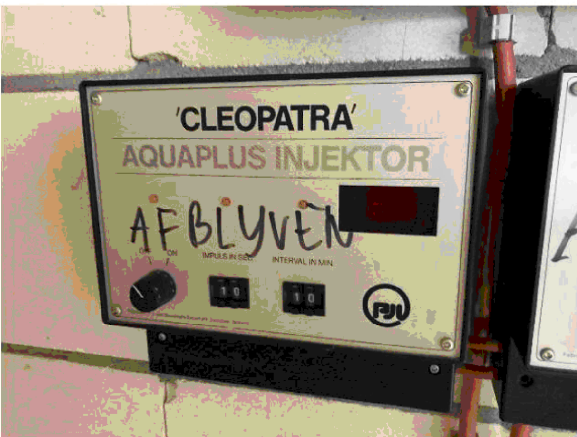
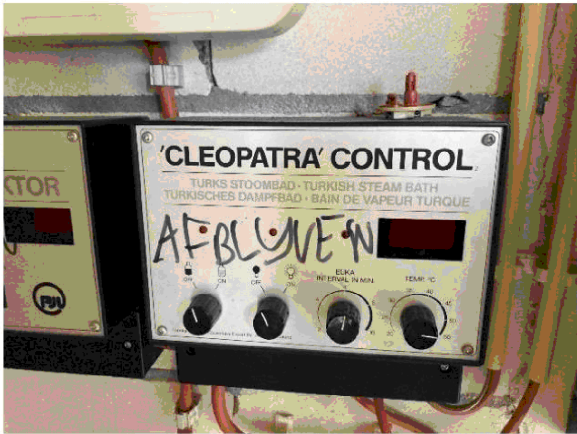
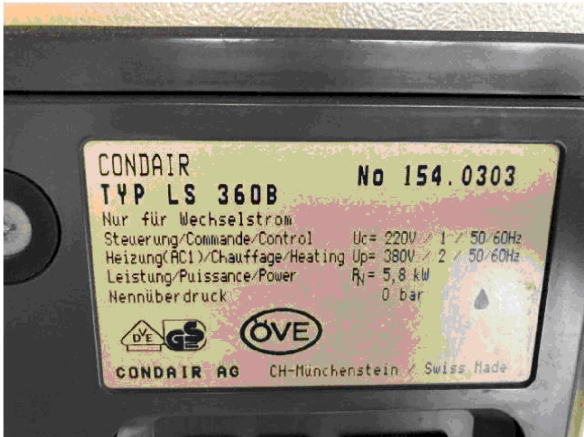
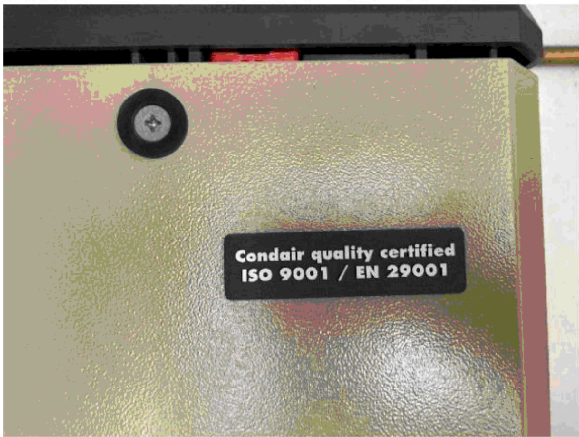
Sauna:

- Kan me voorstellen dat de sauna er straks uit gaat maar wil hem wel even benoemen omdat de installatie aangesloten zit op de water installatie en er is vloerverwarming aanwezig. Tevens denk ik dat dat de demontage door Cleopatra moet plaats vinden omdat er nog meer leidingen aan vast zit.

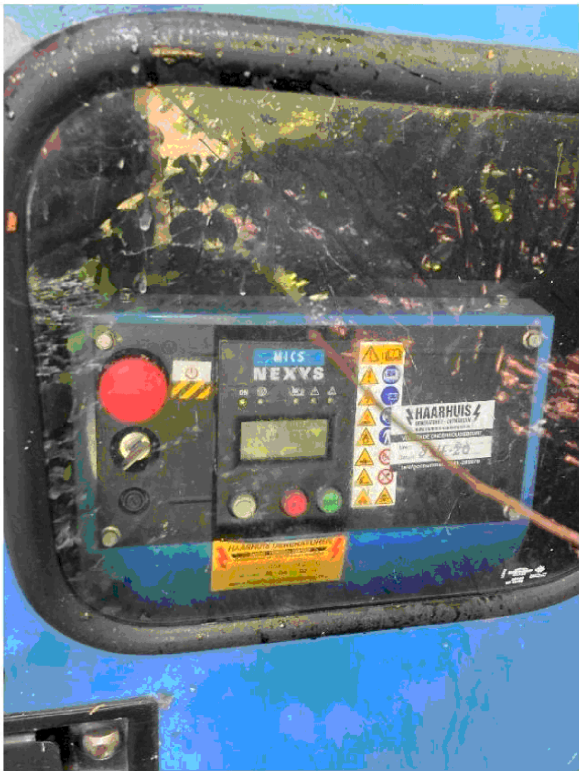
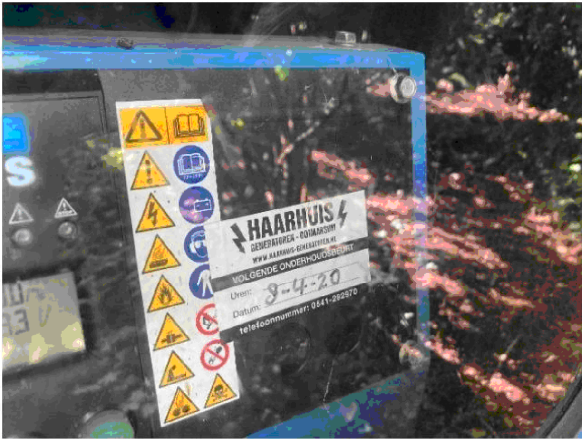
**Noodstroom aggregaat ( NSA):**

- De NSA is niet onderhouden dit jaar (kosten overweging)
- NSA is eigendom van de eigenaar . Goeie afspraken maken.

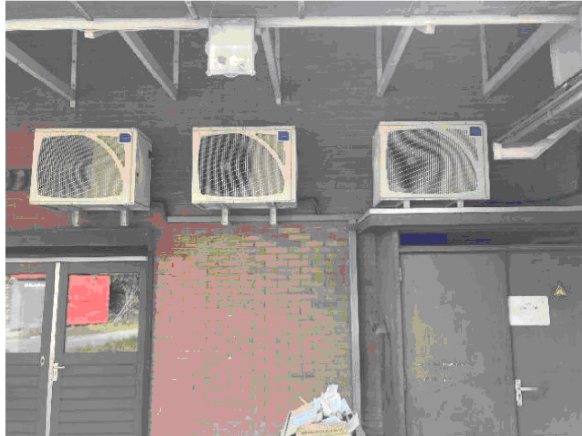
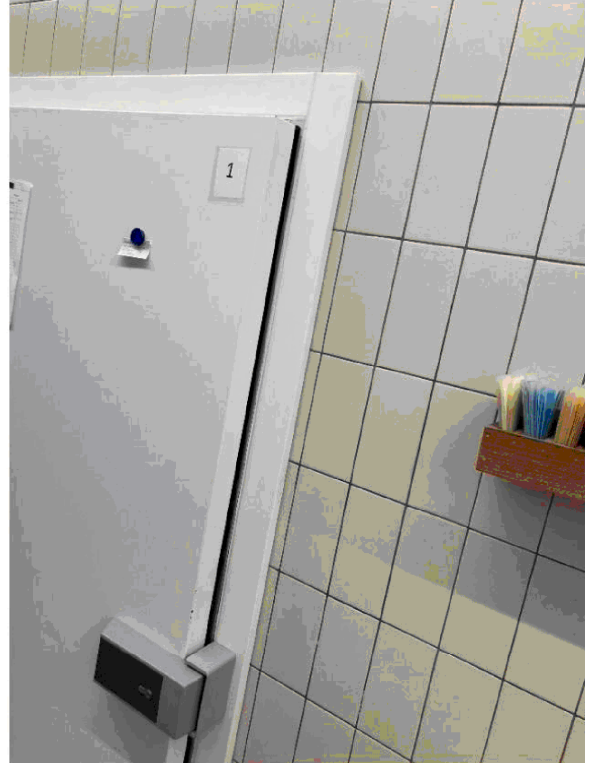
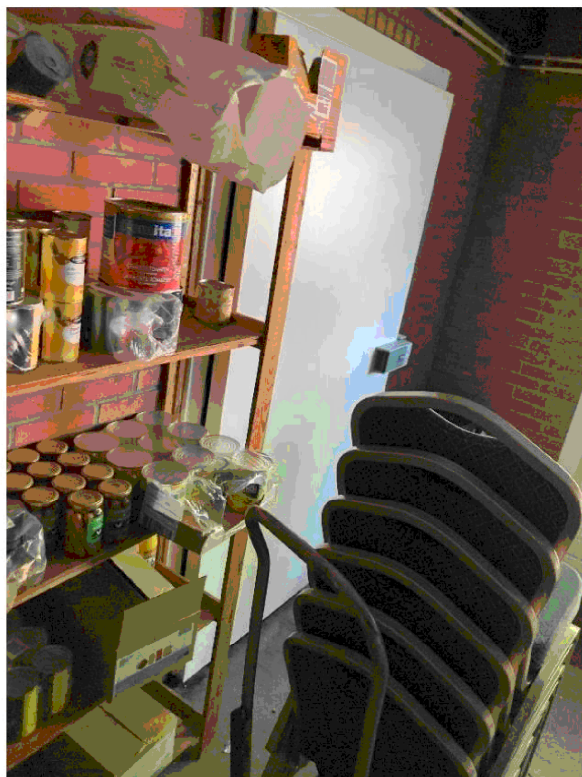
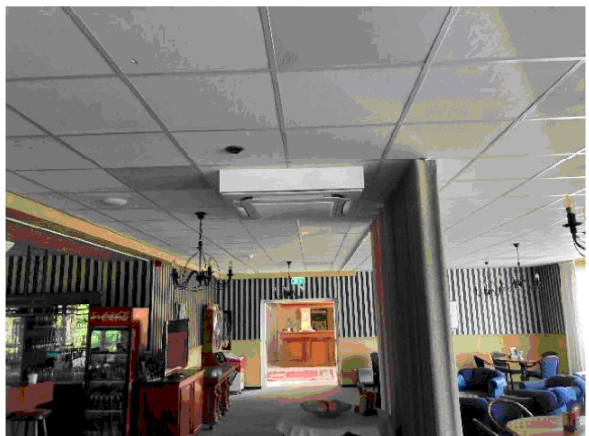
### Koeling/Airco:

- Aan de gevel aan de achterkant hangen 3 stuks buiten deel t.b.v. de diverse koelcellen in de keuken en bij keuken.
- Aan de voorzijde van het gebouw staat een koelunit t.b.v. de bar/ontspan ruimte.
- Alles ziet er verder goed uit.

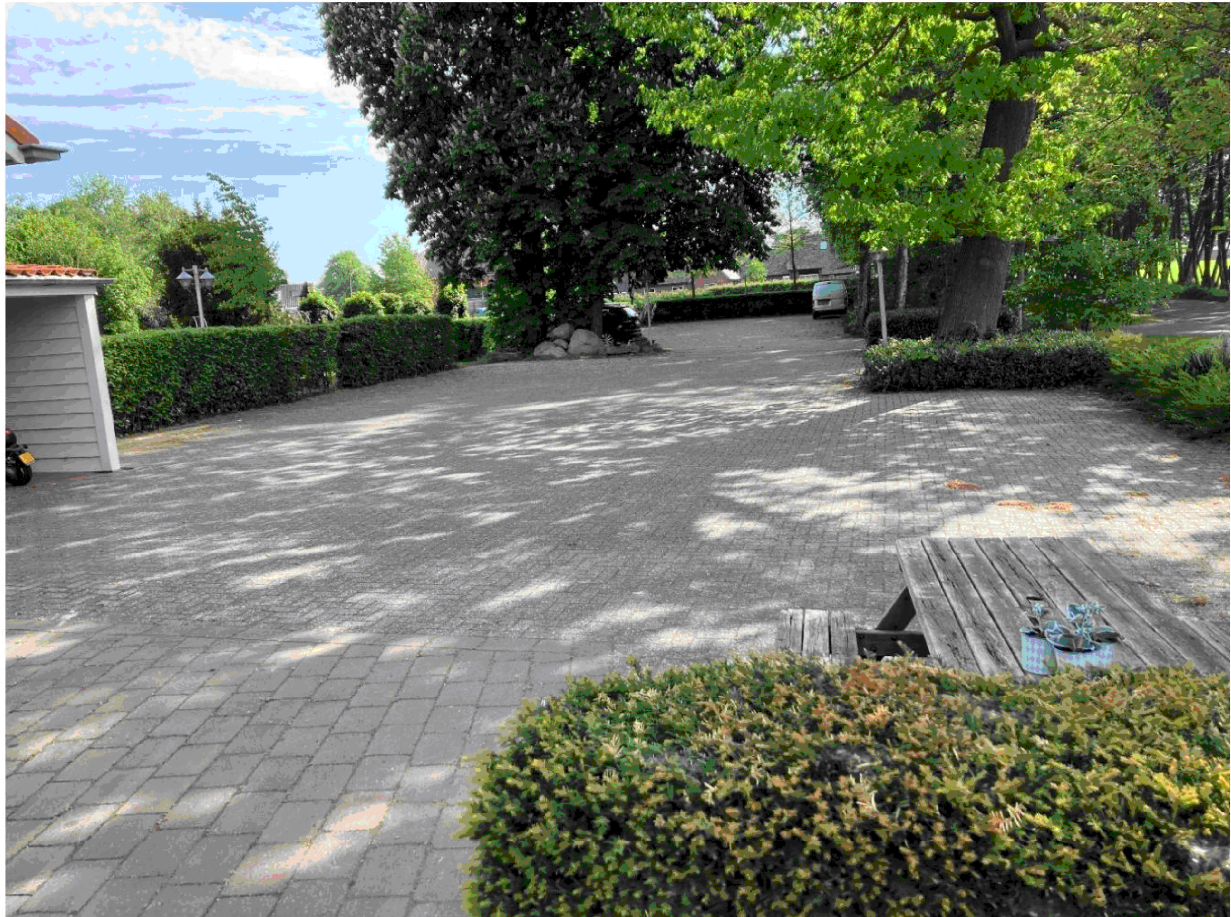
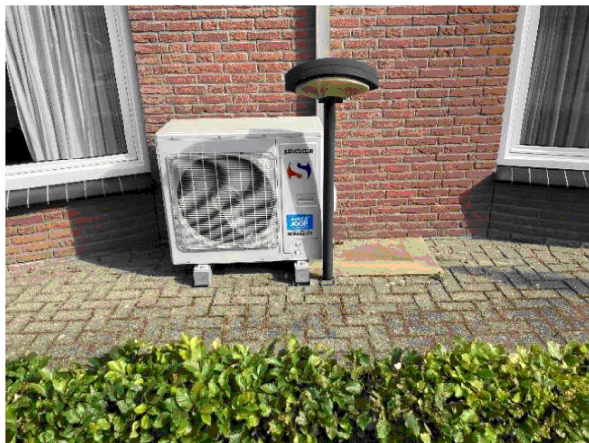
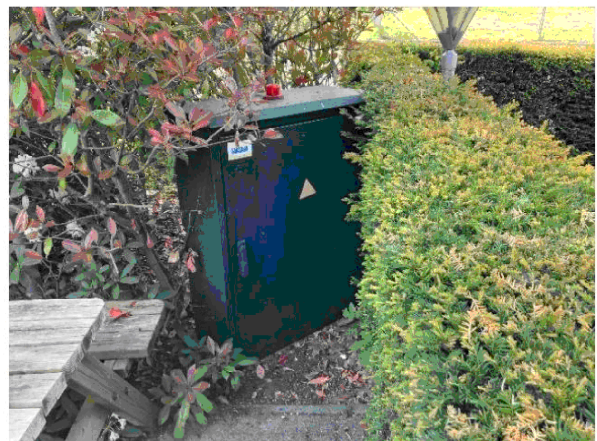
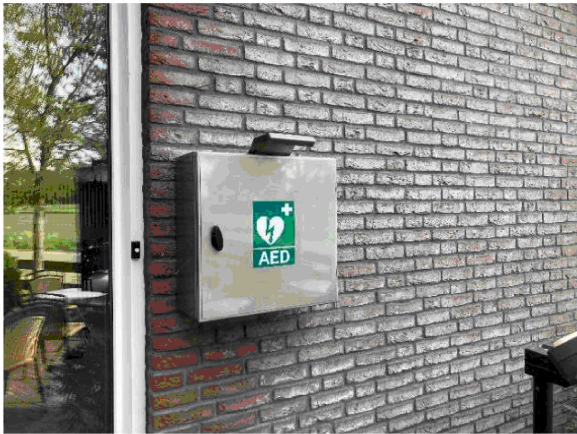
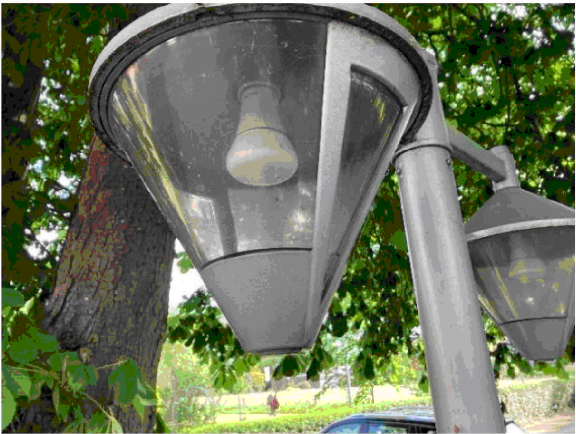
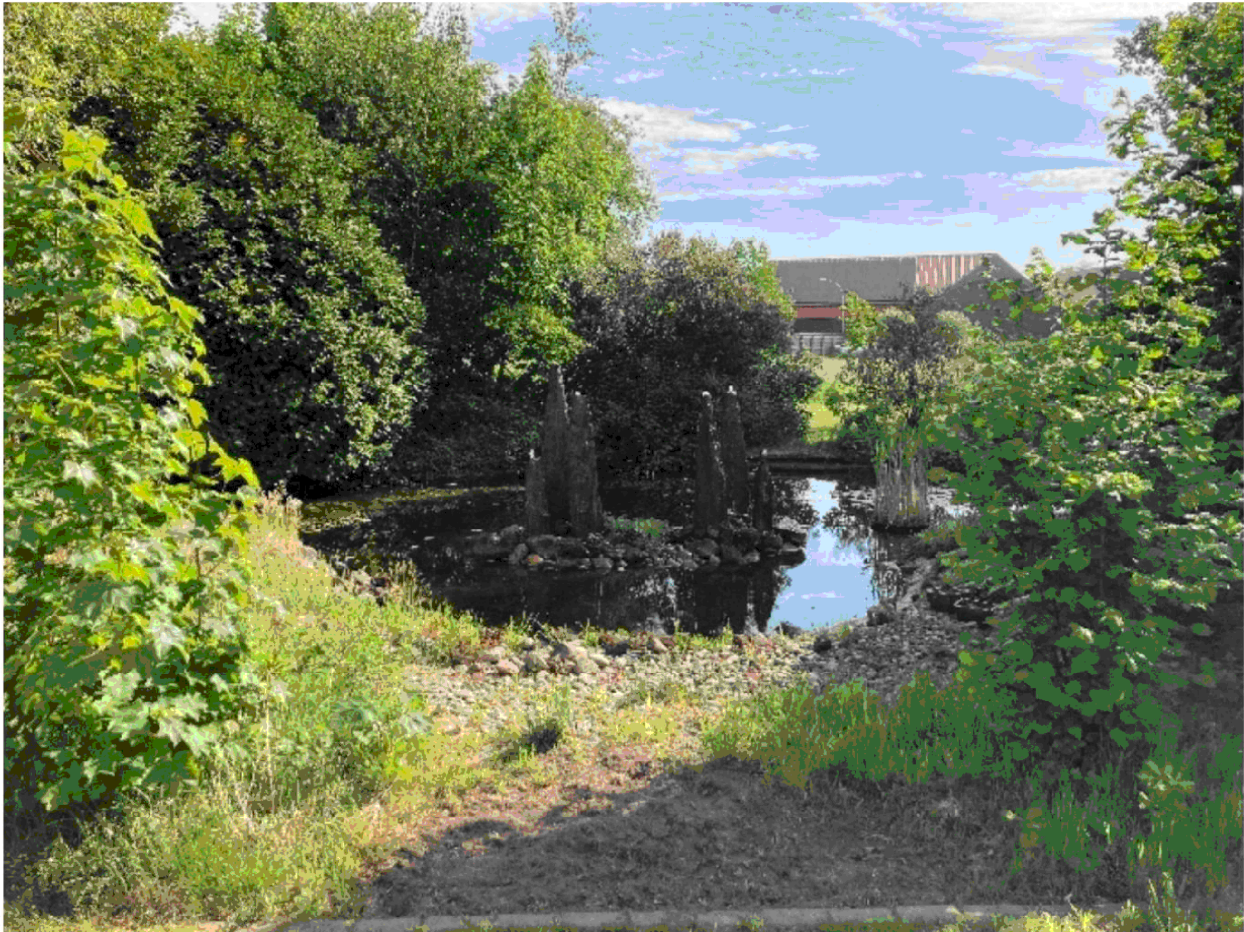
**Buiten terrein:**

- Het buiten terrein ziet er verzorgd uit en er zijn geen bijzonderheden te zien .
- Staat een schakast t.b.v. vuilwaterpomp. ( locatie onbekend)
- Parkeer/gevel verlichting is niet werkend gezien.
